Phénomènes mouvements de terrain, inondation et submersion marine à Binic- Etables-sur-Mer : synthèse et réflexion pour l'éventuelle prescription d'un plan de prévention des risques

Rapport final

BRGM/RP-74069-FR

Version 0 du 27 novembre 2024

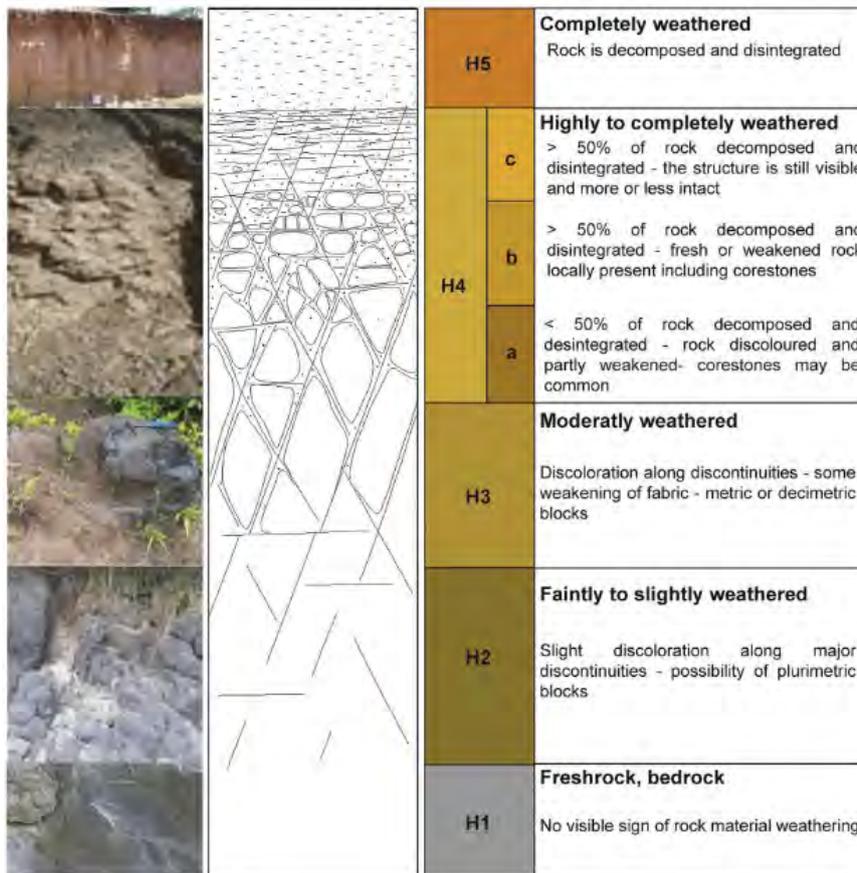
Figure 2 – Colonne lithologique de référence pour le profil d'altération des roches du Massif des Maures, proposé par Thiery et al. (2019)

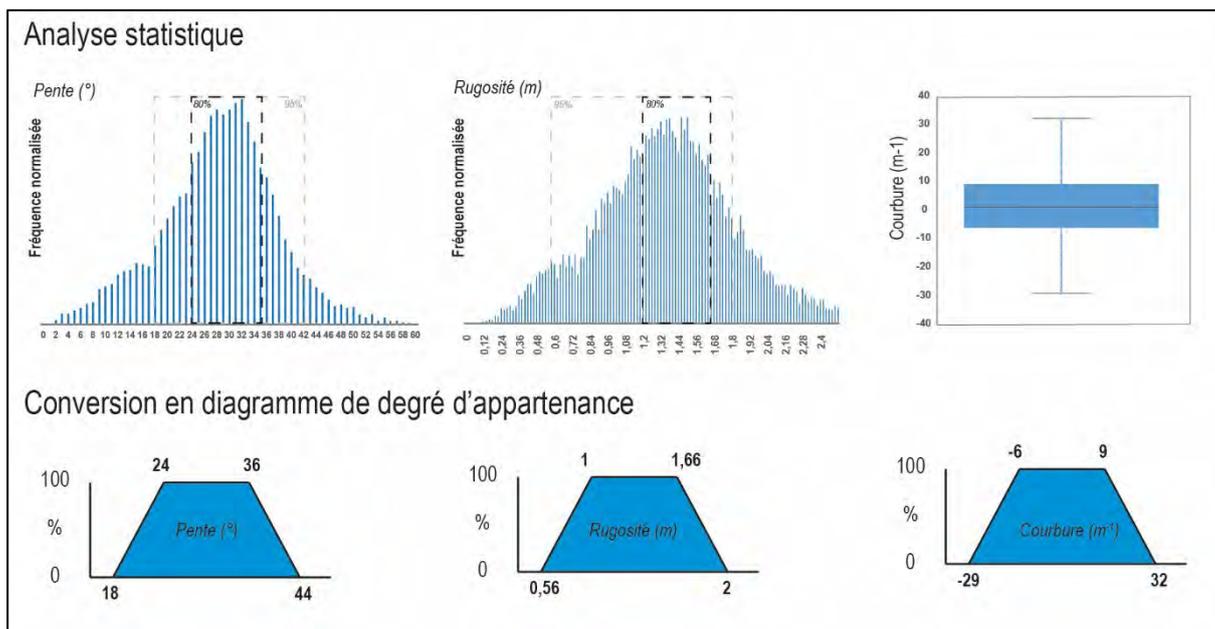
Figure 4 - Exemple de diagrammes de fréquence normalisée pour les trois paramètres (pente, rugosité et courbure) réalisés à partir des valeurs de l'horizon H3 de la formation de Binic et diagrammes de degré d'appartenance correspondant pour réaliser le test de logique floue

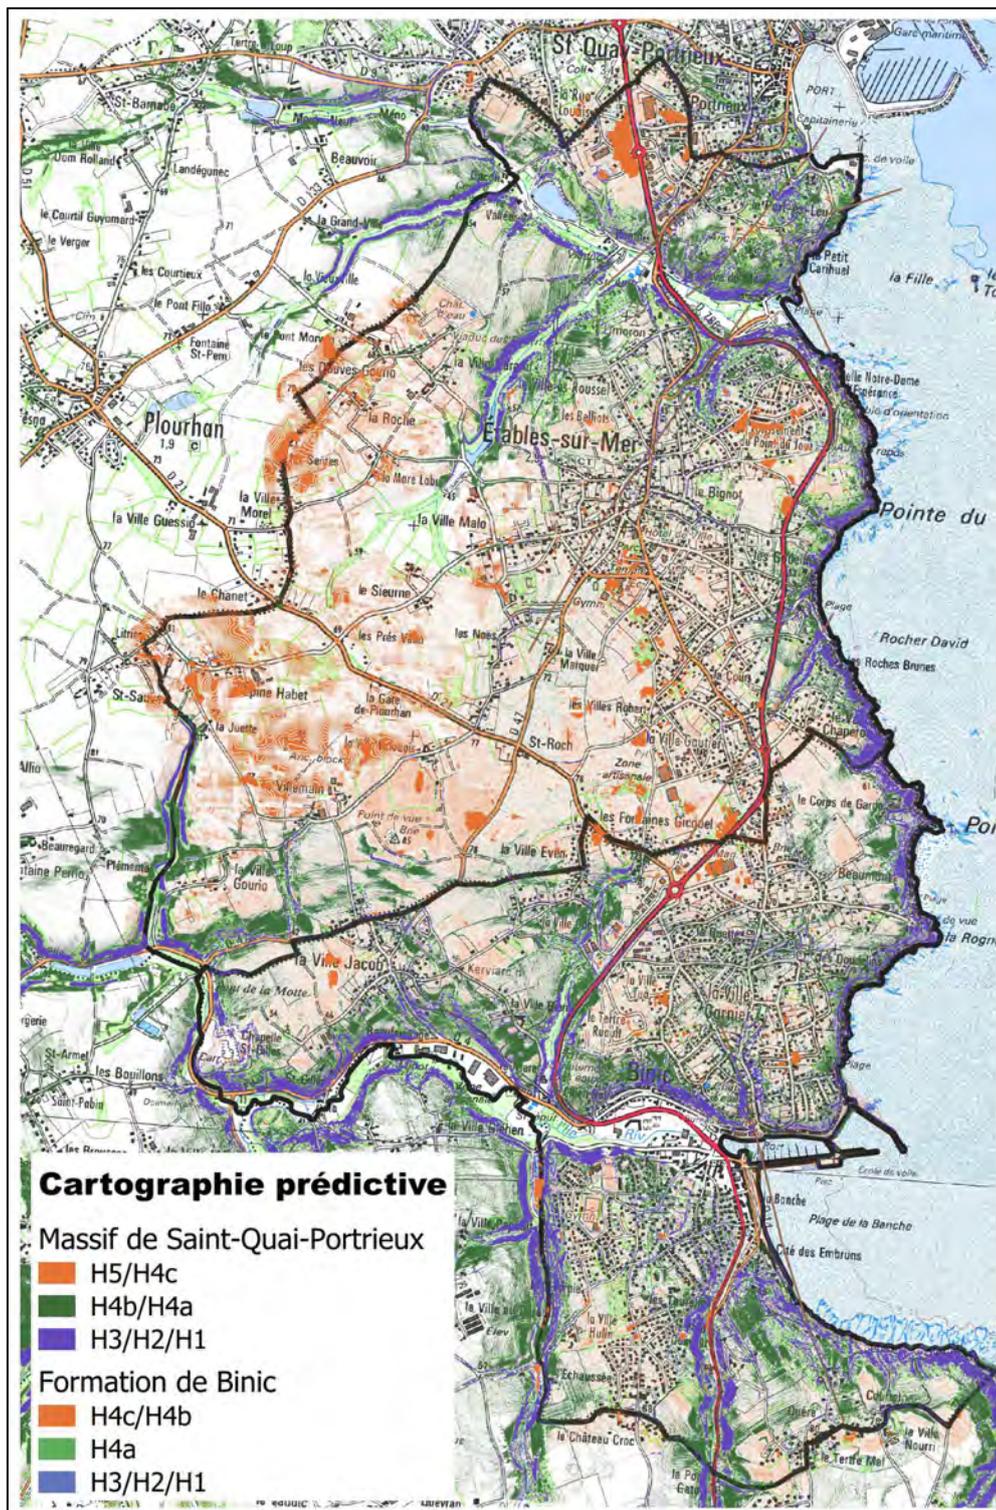
Figure 5 - Carte prédictive du degré d'altération des roches réalisée sur le secteur d'étude. En arrière-plan : SCAN25 (IGN).

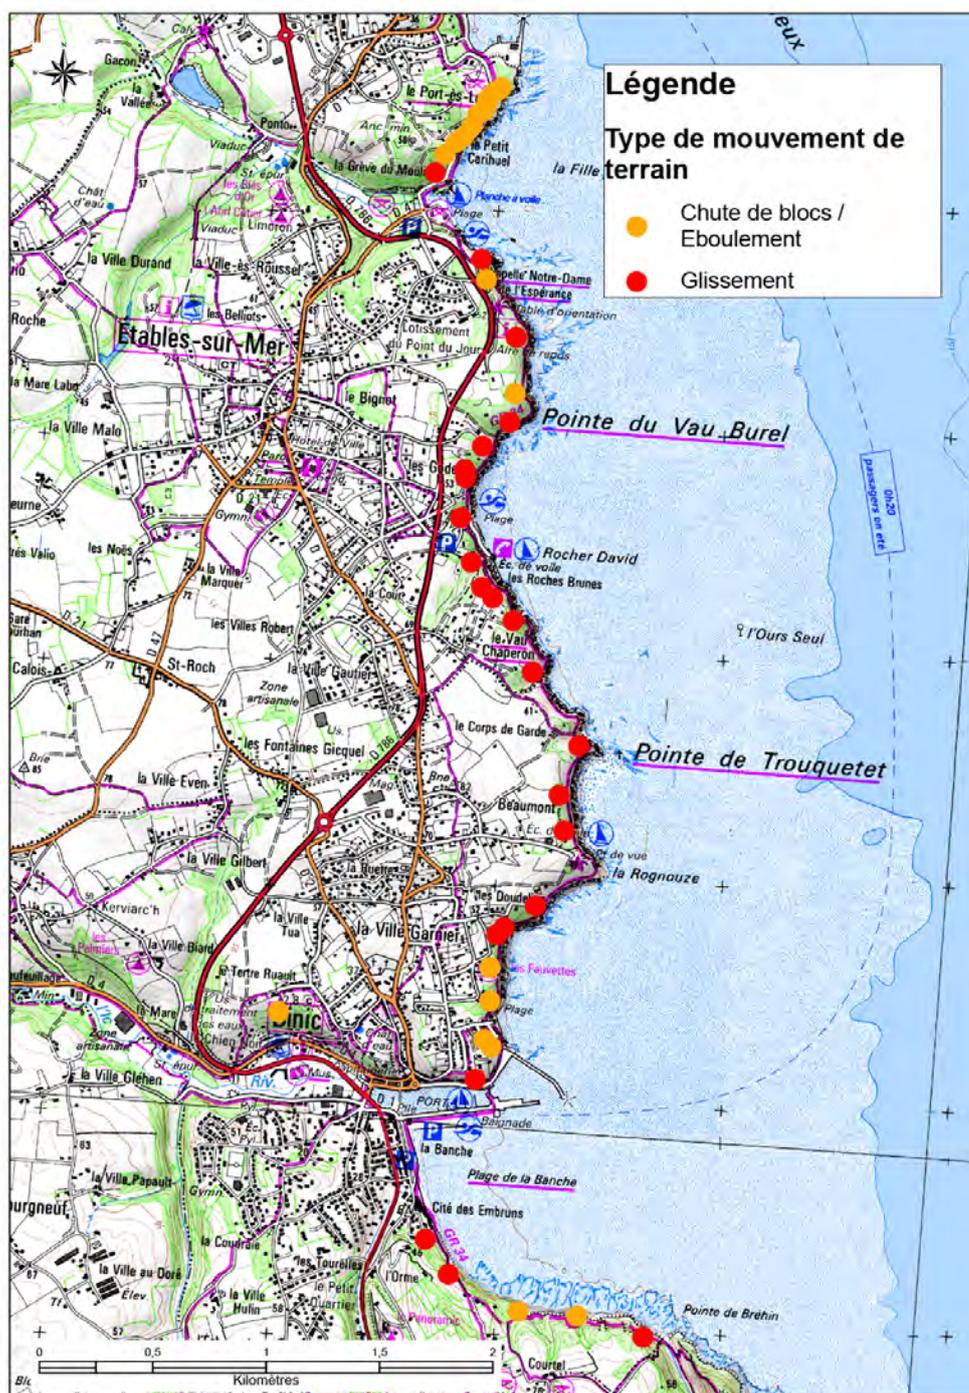
Figure 6 – Carte montrant l'ensemble des mouvements de terrain inventoriés dans la base de données BDMVT pour la commune de Binic-Etables-sur-Mer.

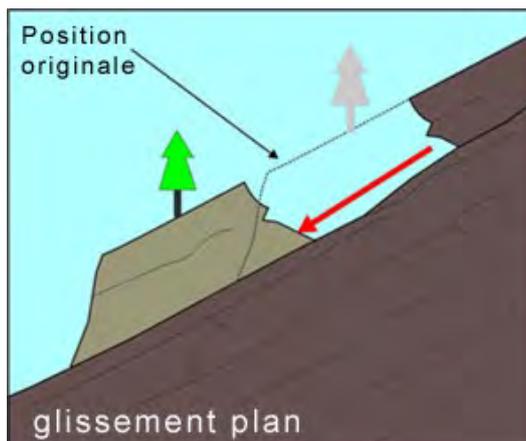
Figure 7 – Schéma caractéristique d'un glissement plan. La surface de rupture est inclinée dans le sens de la pente et les terrains sus-jacents glissent selon cette structure.

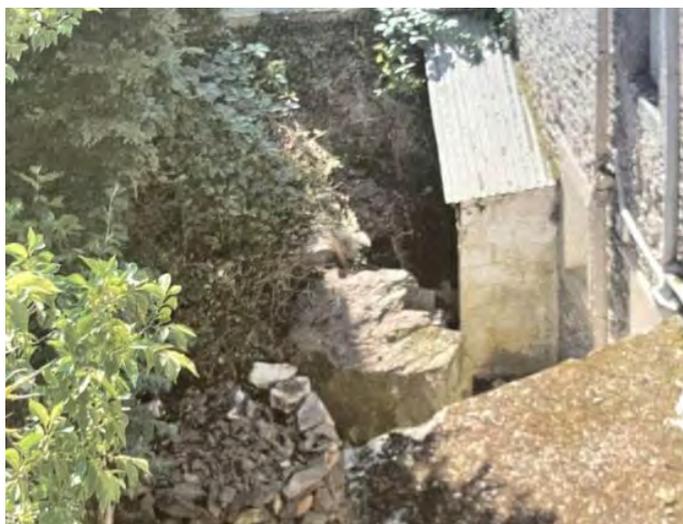
Figure 8 – Extrait de la photographie publiée dans l'article du journal Ouest France du 13 septembre 2022 (Valentin BECHU et Emmanuelle MÉTIVIER) montrant le bloc d'un mètre cube ayant détruit un cabanon de jardin en 1996.

Une autre expertise a été réalisée par le BRGM en 2022 au niveau de la rue des Moulins (Schroetter 2022). Les scénarios de référence établis lors de cette expertise correspondent à des chutes de pierres et de blocs dont le volume peut atteindre 2-3 m³. Ce même site avait été le terrain en 1996 de la chute d'un bloc d'environ 1 m³ dont les conséquences sur le bâti avaient été significatives puisqu'un cabanon de jardin avait été partiellement détruit (Figure 8).

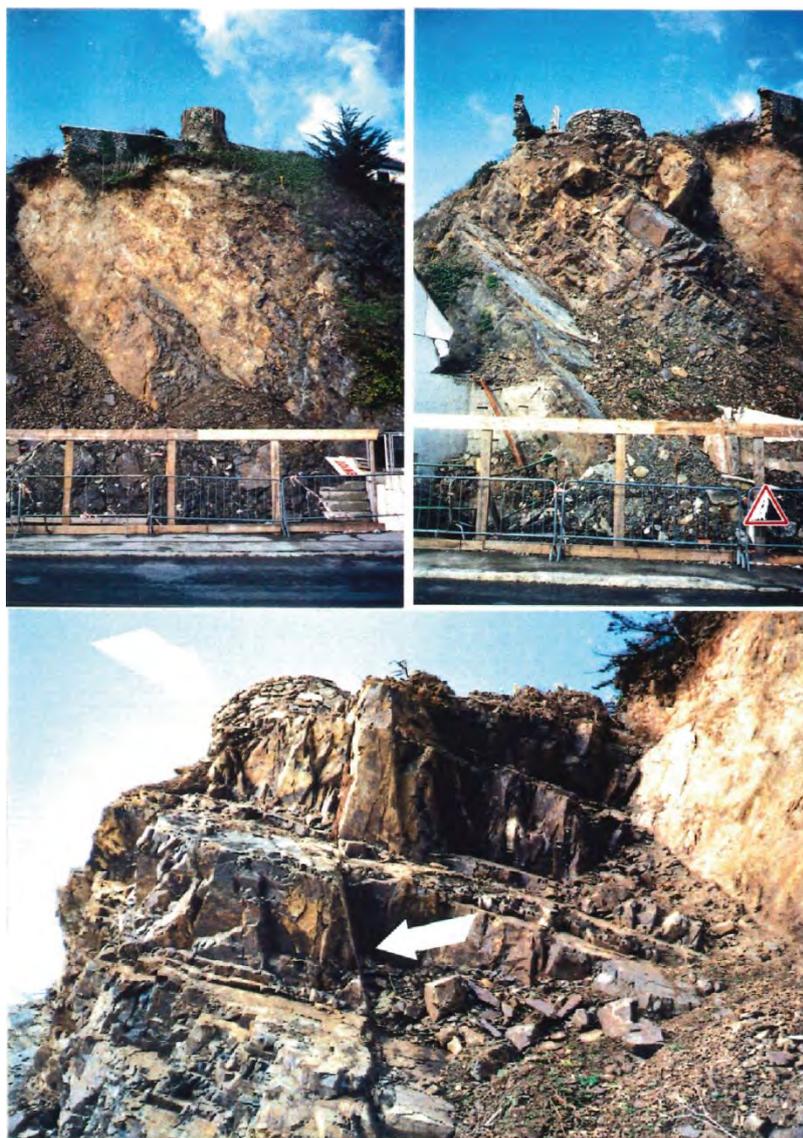
Figure 9 – Photographies extraites du rapport BRGM 89SGN255GEG/BRE (Margron 1989) montrant l'important éboulement survenu en décembre 1988 à l'extrémité est du quai Surcouf à Binic (évènement 62200521 de la base de données BDMVT). Il est à noter que, selon le rapport du BRGM, une grande partie des blocs éboulés avait été purgée avant la prise de ces photographies.

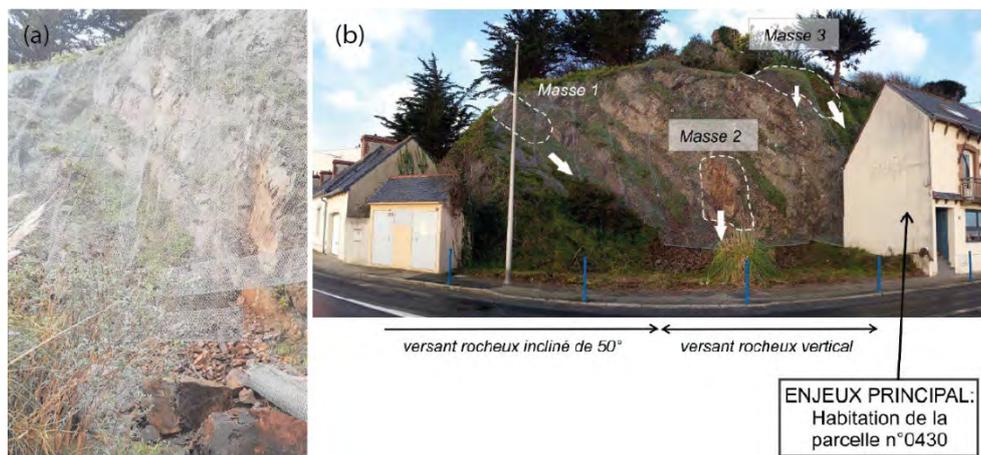
Figure 10 – (a) Photographie fournie au BRGM lors de l'expertise réalisée par le BRGM au niveau du quai Surcouf à Binic en 2021 (Schroetter 2021). (b) Photographie interprétée (Schroetter 2021) montrant les différentes masses instables dont le volume est de l'ordre de 2-3 m³ identifiées lors de l'expertise du BRGM.

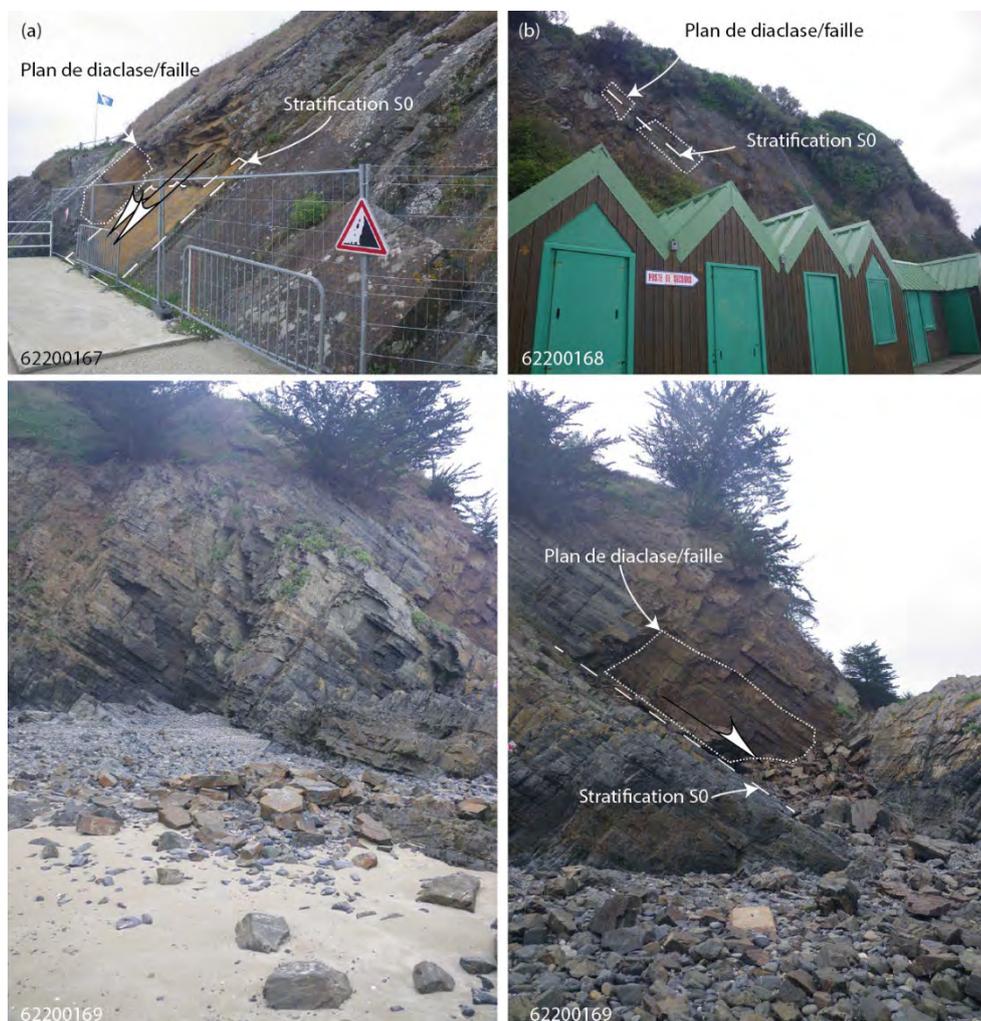
Figure 11 – Photographies extraites de la BDMVT montrant différents évènements de type chute de pierre et de bloc à moins de 1 km du site expertisé. Le numéro en bas à gauche de chaque photo correspond au numéro d'inventaire de la base de données BDMVT.

cas, la conjonction des plans de stratification (S0) et des plans de failles/diaclases (D1 à Dn) joue un rôle majeur dans le déclenchement de ces évènements (Figure 11).

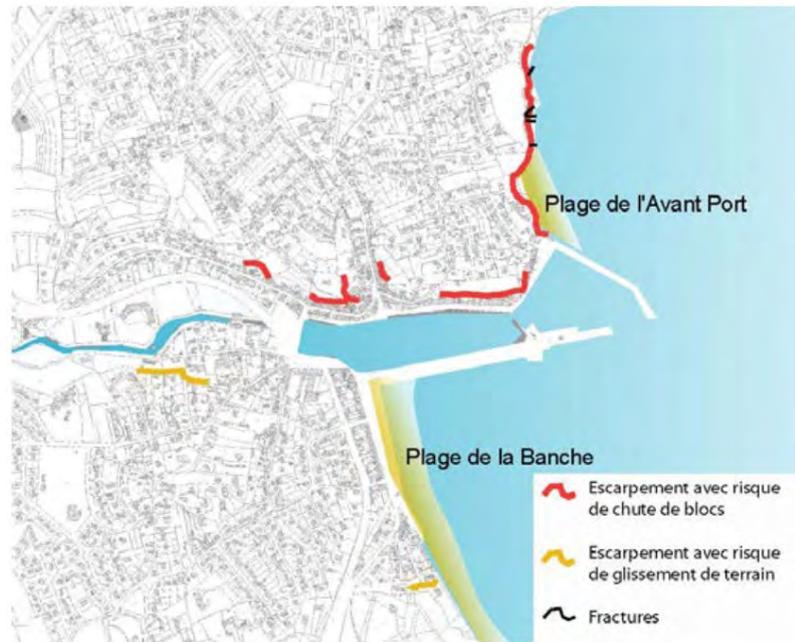
Figure 12 – Carte indicative et informative repérant les aléas Mouvements de terrain au centre de Binic (Rapport de présentation du PLU de Binic, 2015).

Enfin, il est à noter que la commune ne fait pas l'objet d'un zonage relatif aux mouvements de terrain au titre d'un PPR MVT (plan de prévention des risques naturels mouvement de terrain), et à notre connaissance, il n'existe pas d'autre zonage dédié à ce risque sur le territoire communal, hormis une carte indicative et informative dans le Plan local d'Urbanisme (Figure 12). On peut d'ailleurs noter que la rue des Falaises n'a pas été identifiée dans cette cartographie.

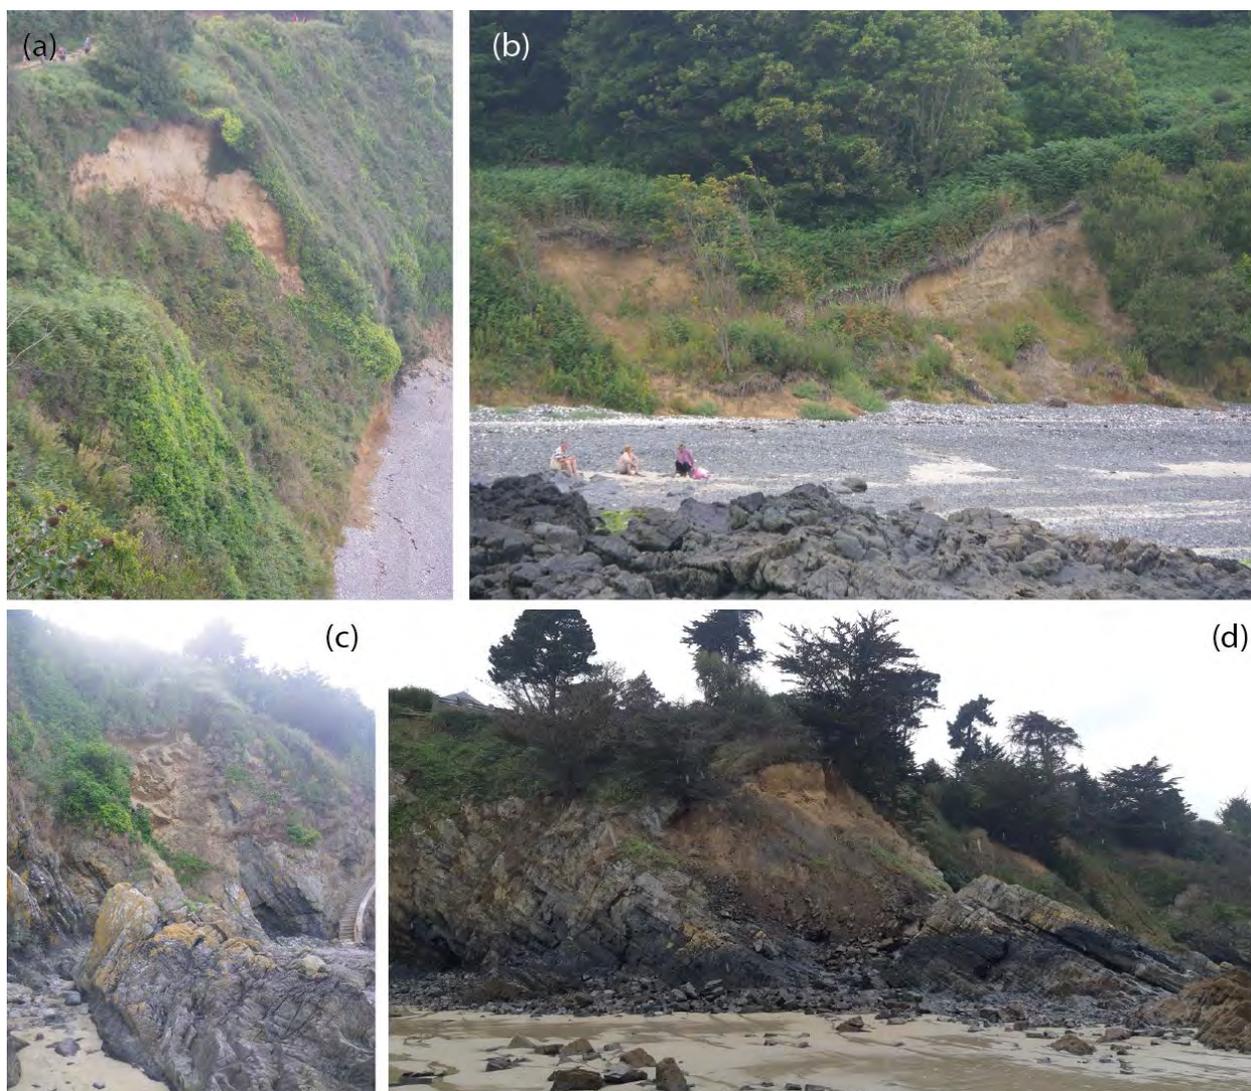
Figure 13 – (a et b) Photographies de glissements de terrain affectant les dépôts périglaciaires (événement 62200174 et 62200166 de la base de données géorisques, respectivement). (c) photographie d'un glissement de terrain accompagné de bloc de roches (événement 62200183

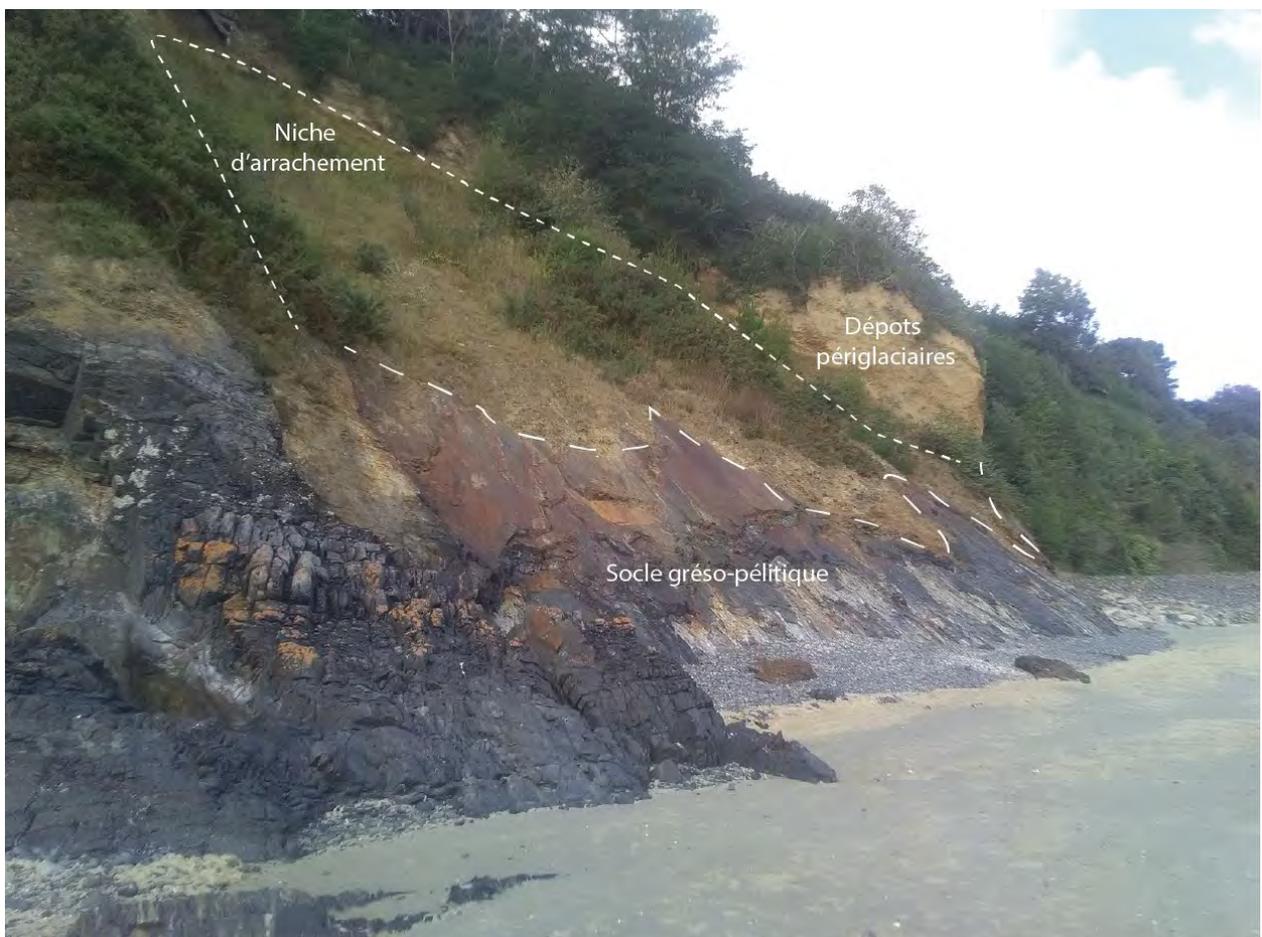
Figure 14 – Photographie d'un plan de stratification dont l'azimut est parallèle au trait de côte et incliné vers la mer. Les dépôts périglaciaires sont discordants sur ce plan de stratification.

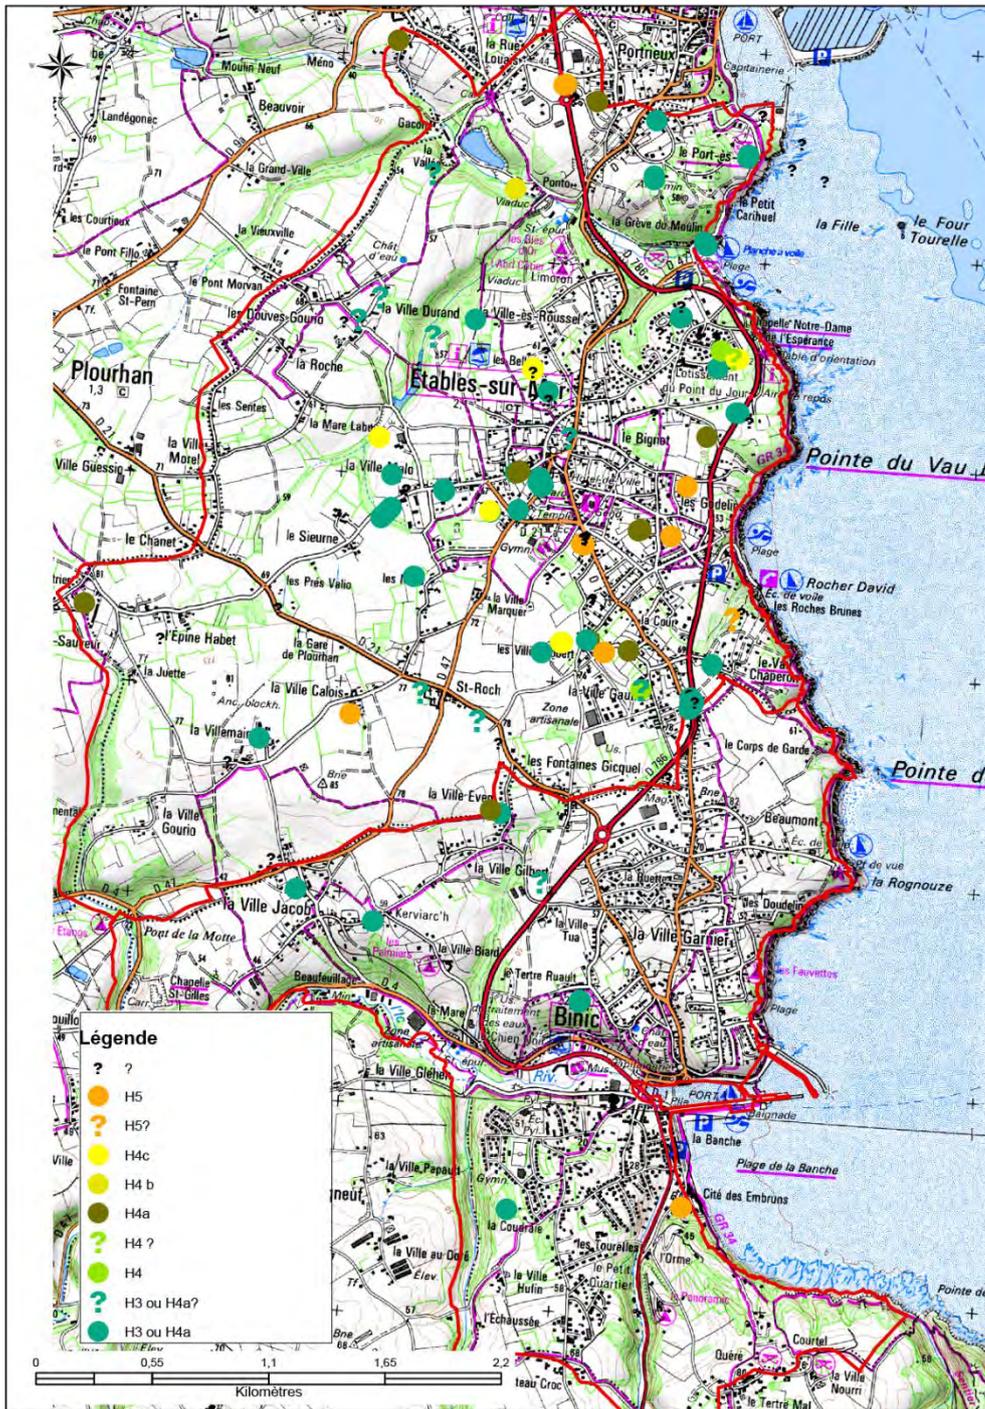
Figure 16 – Carte montrant les résultats de l'analyse et de la réinterprétation des données de forage de la BSS sur la base de la colonne lithologique de référence utilisée dans le cadre de cette étude.

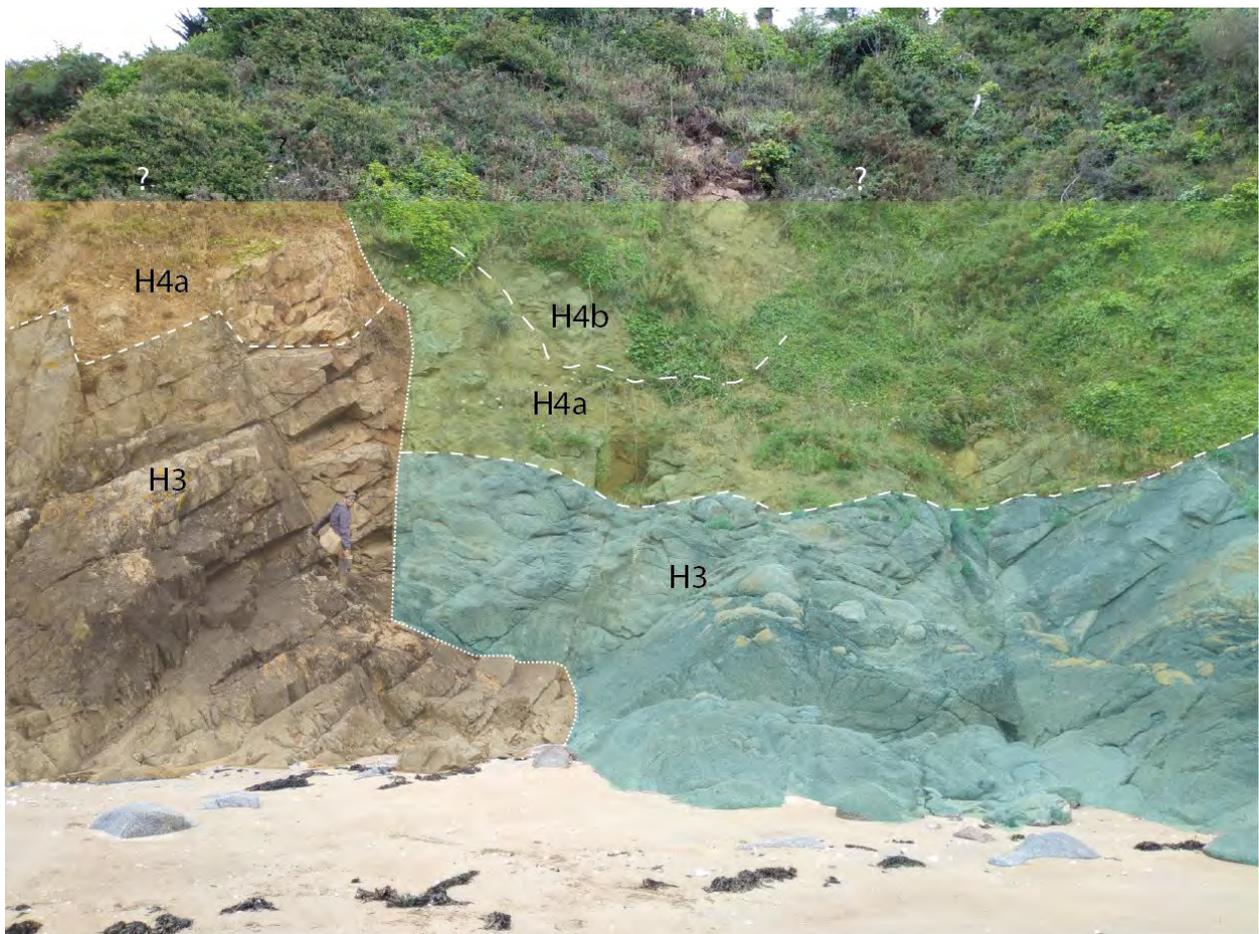
Figure 17 – Photographie interprétée montrant le contact et la différence de développement du profil d'altération entre les pélites de la Formation de Binic et les gabbros et diorites du Massif de Saint-Quai-Portrieux.

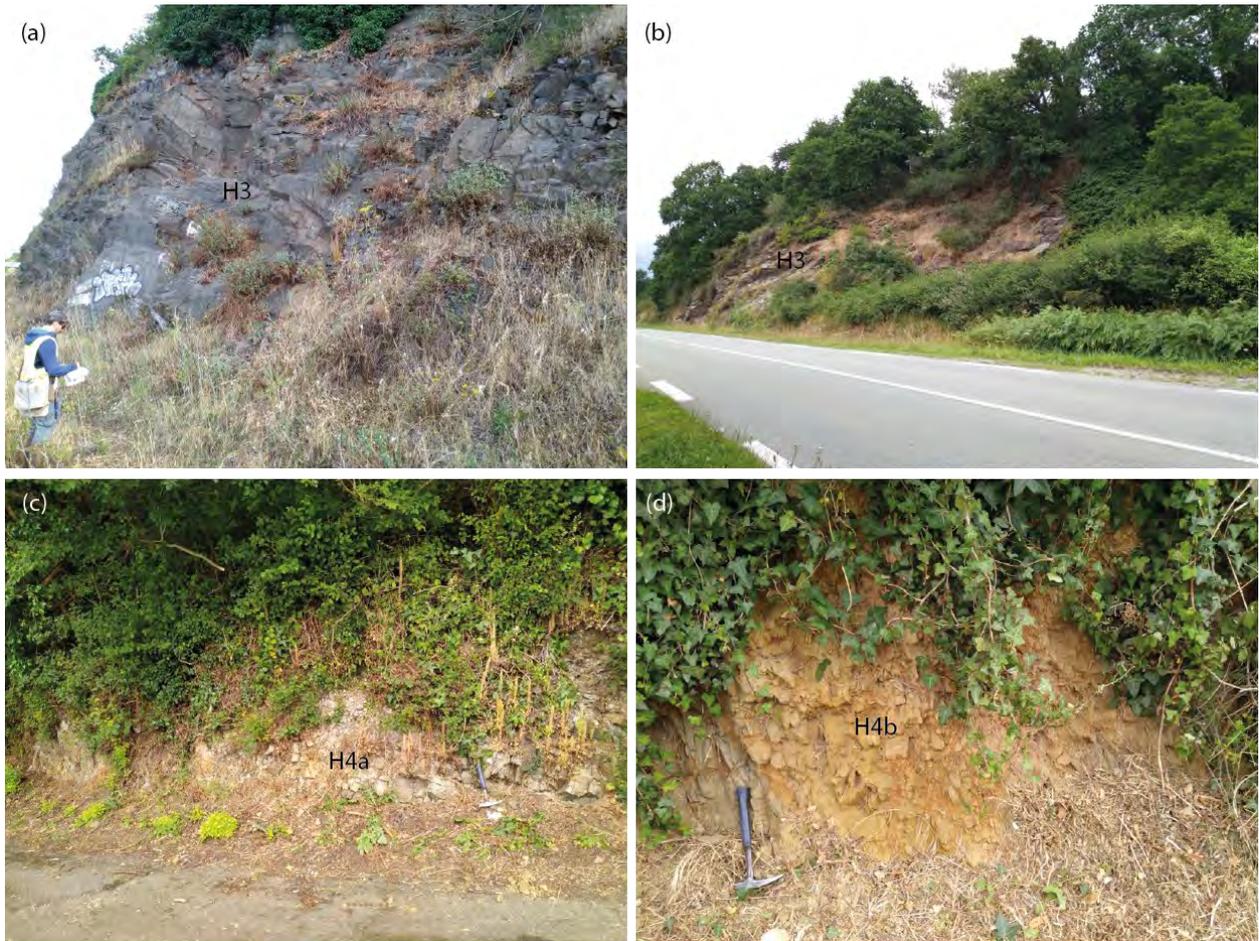
Figure 18 – Photographies des différents horizons d'altération des grès et pélites de la Formation de Binic cartographiés dans le cadre de ce projet. (a et b) horizon de type H3, (c) horizon de type H4a et (d) horizons de type H4b.

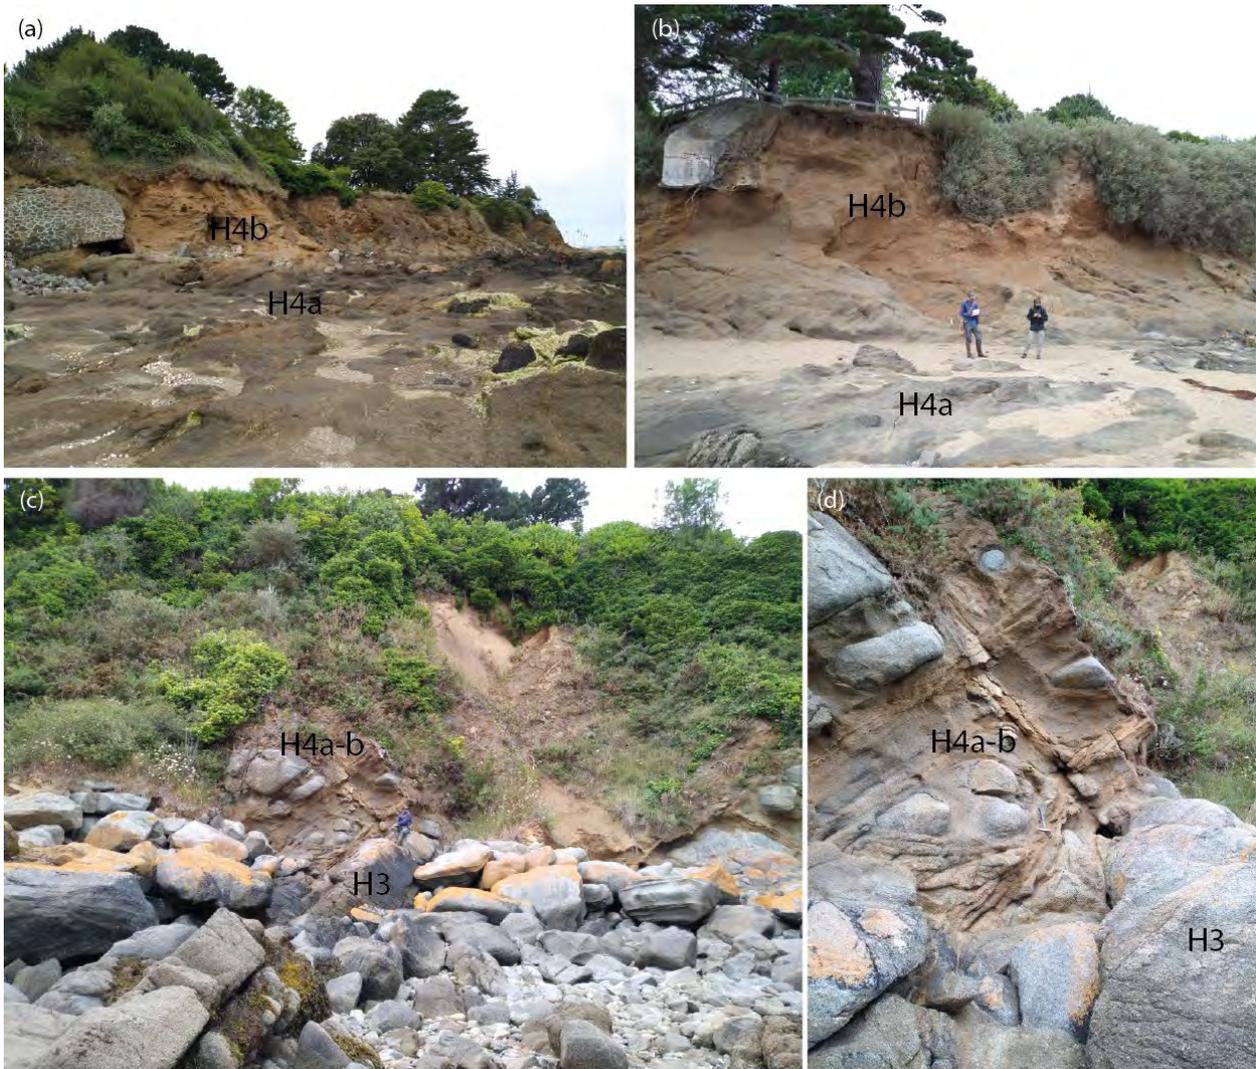
Figure 19 – Photographies des différents horizons d'altération des gabbros et diorites du Massif de Saint-Quay-Portrieux.

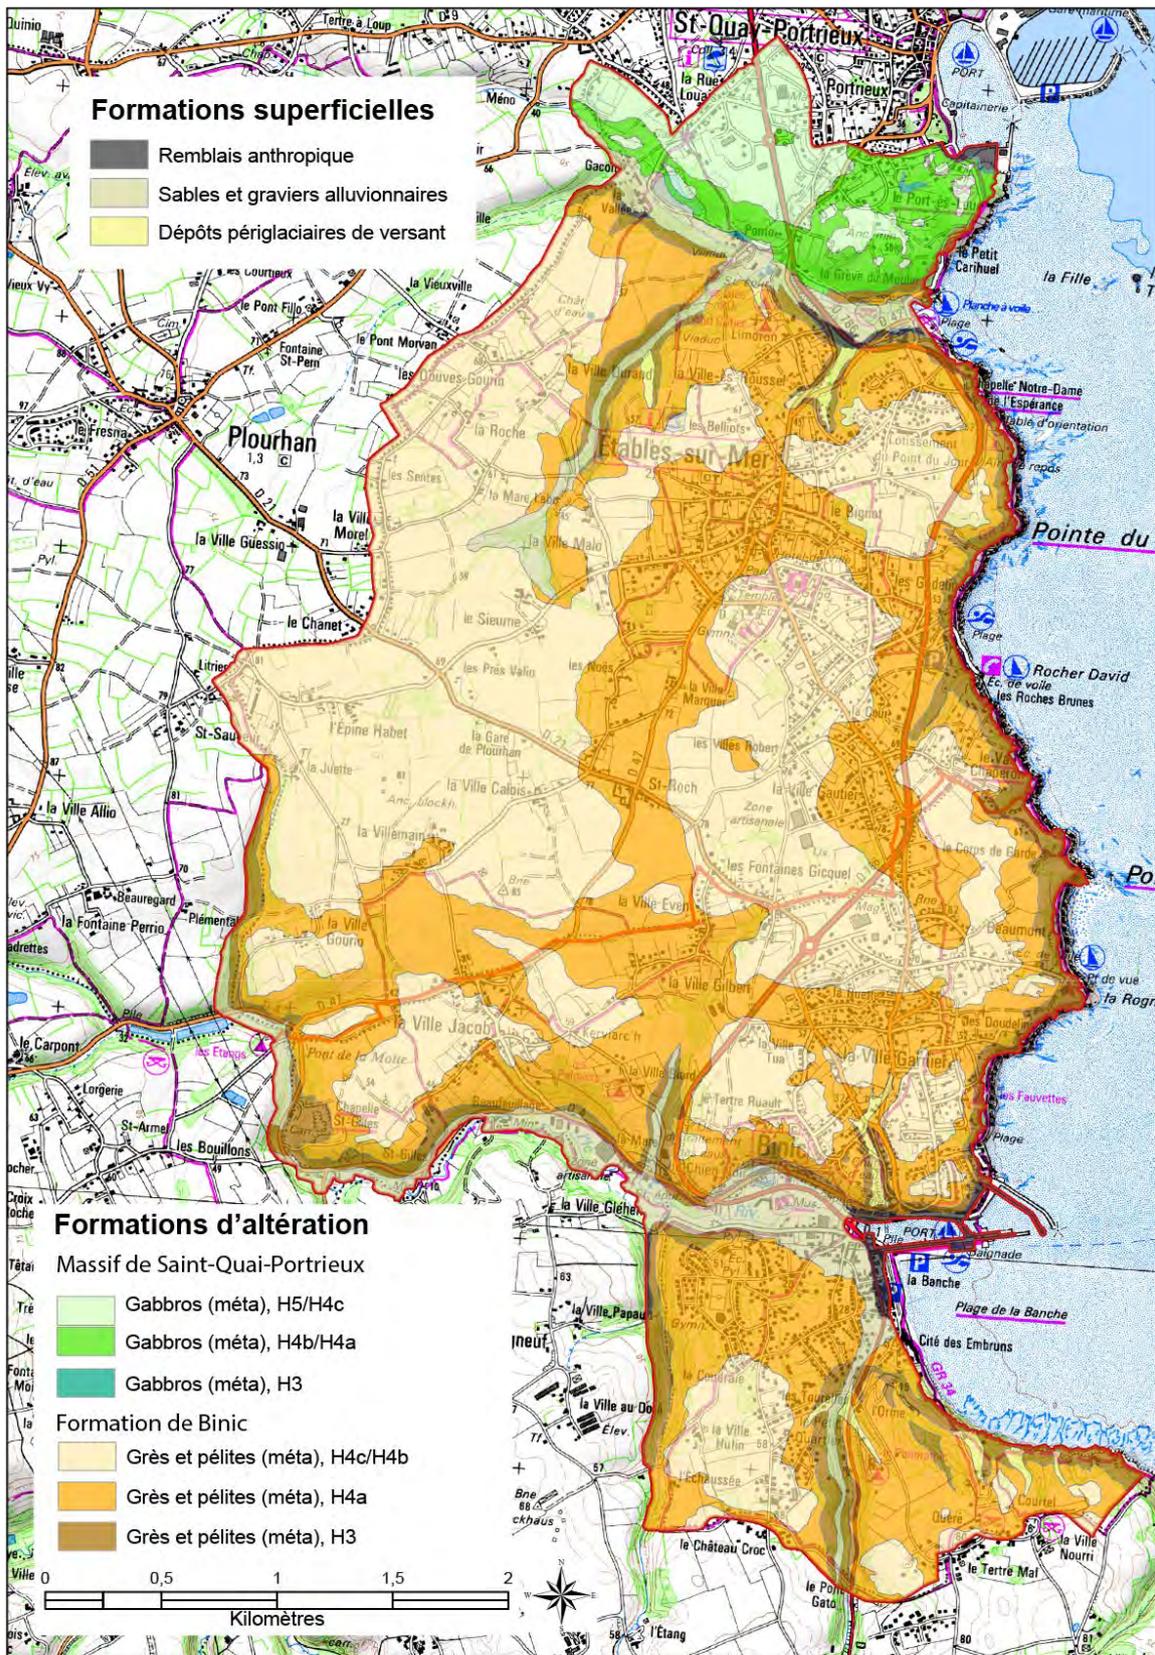
Figure 20 – Carte géologique des formations d'altération du socle et des formations superficielles sédimentaires réalisée dans le cadre de ce projet.

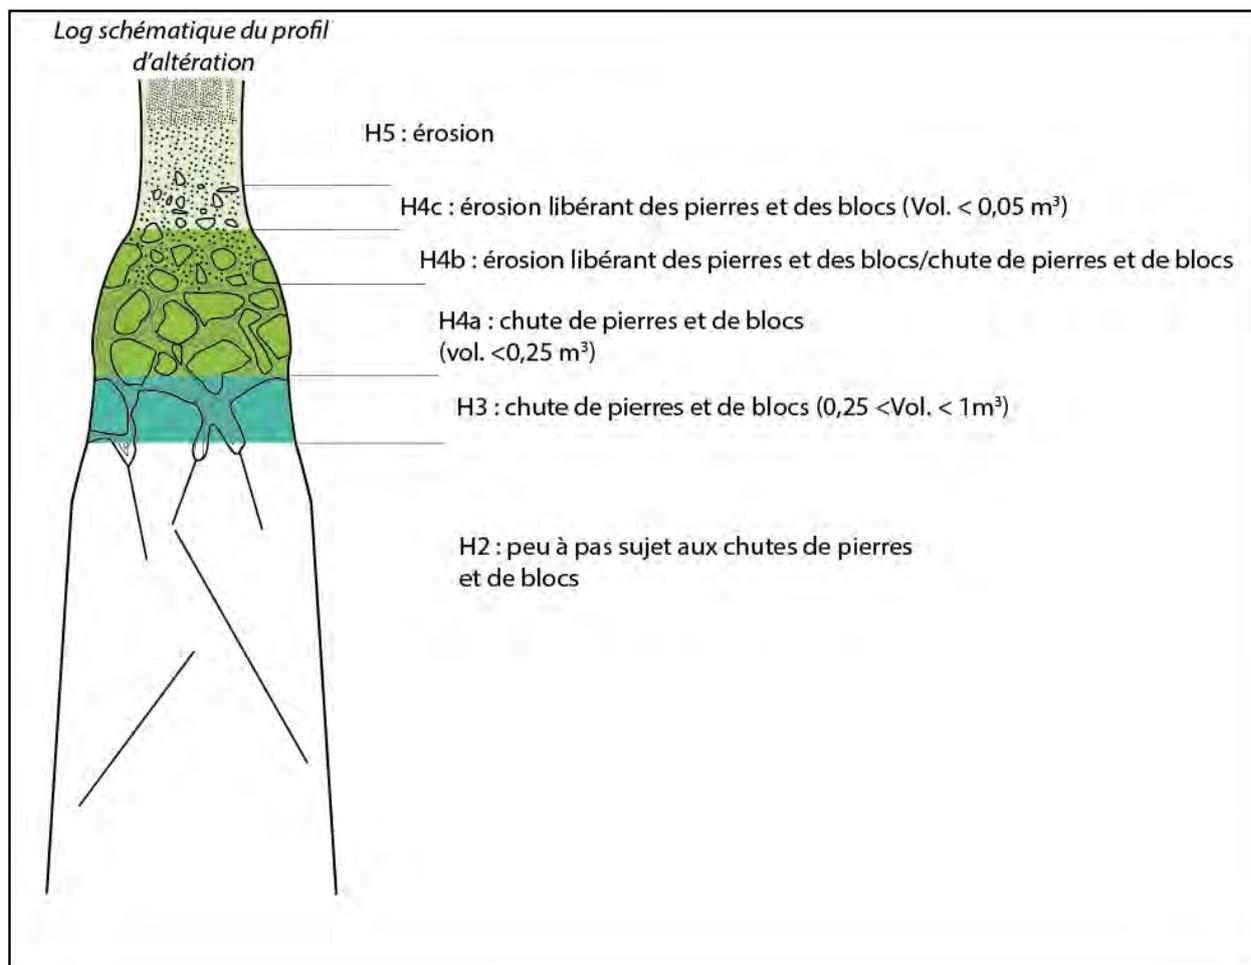
Figure 23 – Log schématique du profil d'altération développé sur les gabbros et diorites du Massif de Saint-Quay-Portrieux.

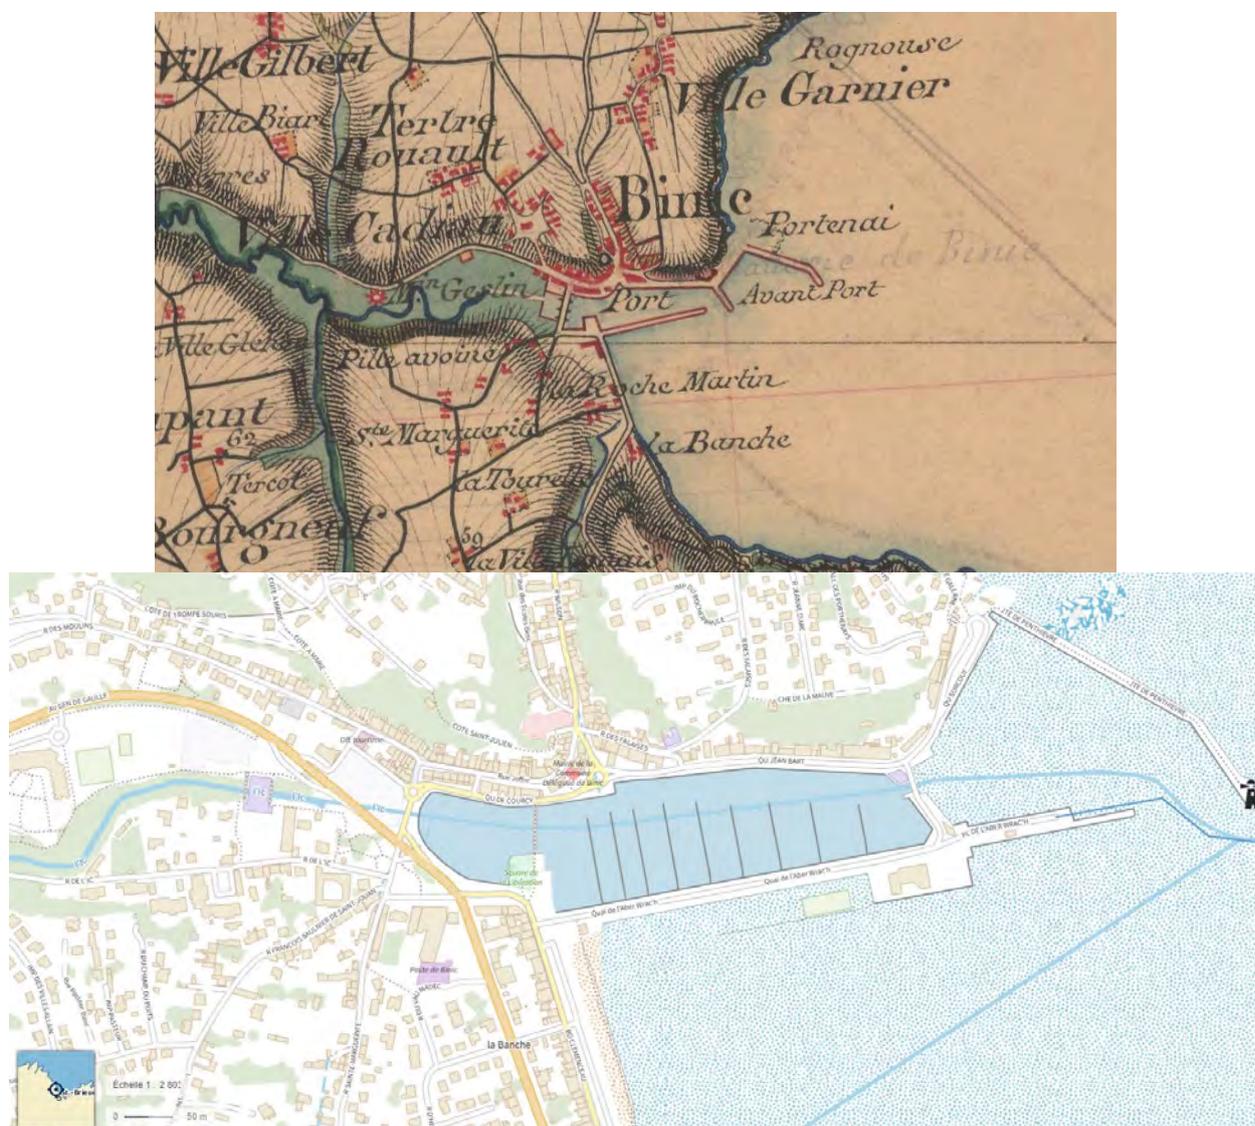
Figure 24 – Vue du secteur du port de Binic sur les cartes d'État-Major (en haut : 1820-1866) et plan IGN actuel du port de Binic (en bas) avec les principales rues citées dans le texte (source www.geoportail.gouv.fr)

La carte d'Etat-Major, datant de la première moitié du XIX^e siècle, montre qu'à l'époque le port et ses jetées étaient déjà bien présents (Figure 24), bien que dans une configuration différente, notamment en lien avec l'intense activité morutière de l'époque. L'urbanisation du port restait quant à elle principalement cantonnée aux secteurs de l'actuelle rue Joffre et des quais de Courcy et Jean Bart, remontant par l'actuelle rue Wilson. Quelques bâtiments existent déjà au niveau de la plage de la Banche, laquelle était semble-t-il une dune qui a été aménagée en 1905 pour le passage de la voie ferrée et l'aménagement de la gare sur l'esplanade de la Banche.

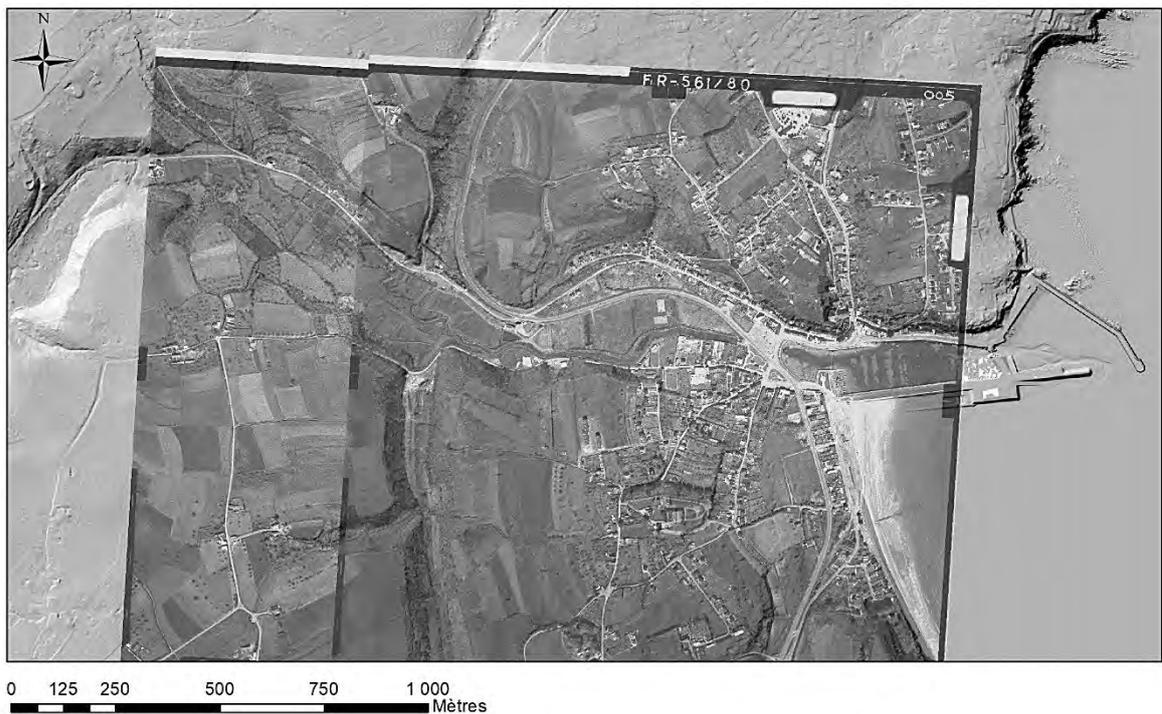
Figure 26 - La basse vallée de l'ic et Binic en 1963 (photographie IGN, fond LiDAR)

En 1963 (Figure 26), on remarque quelques habitations qui s'installent en rives droite et gauche du lit majeur. L'Avenue du Général de Gaulle a été construite et traverse le lit majeur. L'Ic a été busée et recouverte par un premier parking entre la fin des années 1950 et le début des années 1960. Ailleurs, on remarque l'augmentation de la densité de constructions notamment dans les hauteurs, et de nouvelles habitations apparaissent le long des routes.
