Phénomènes mouvements de terrain, inondation et submersion marine à Binic- Etables-sur-Mer : synthèse et réflexion pour l'éventuelle prescription d'un plan de prévention des risques

Rapport final

BRGM/RP-74069-FR

Version 0 du 27 novembre 2024

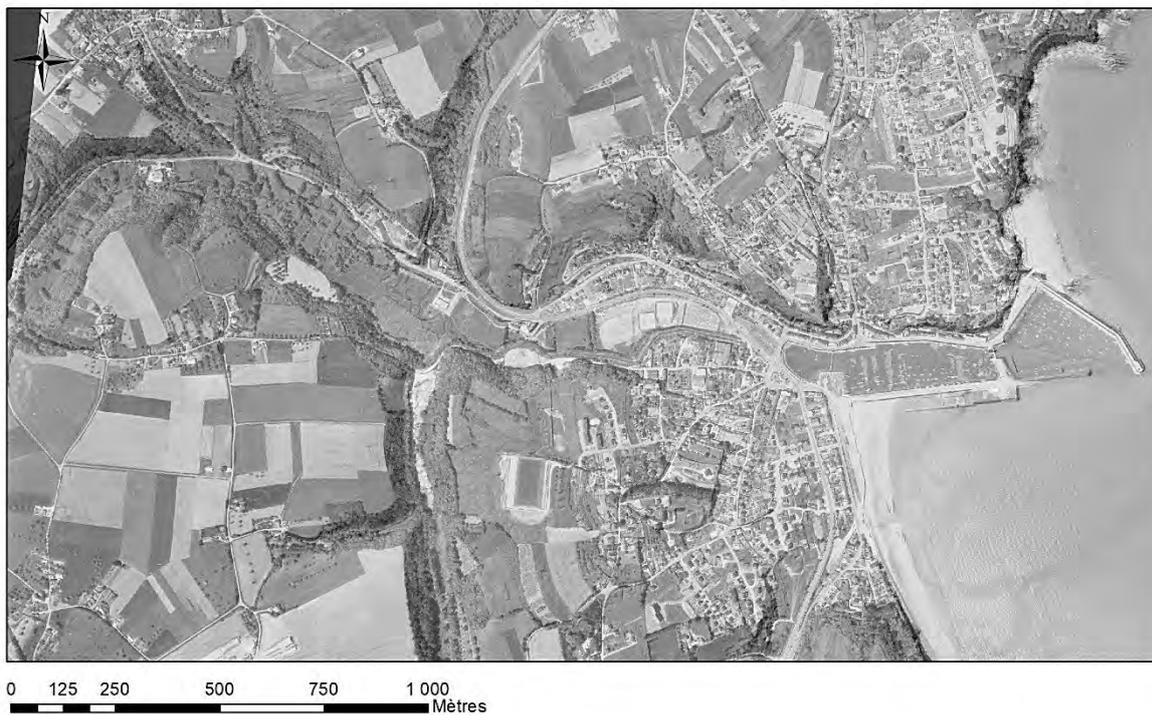
Figure 27 - La basse vallée de l'Ic et Binic en 1973 (photographie IGN, fond LiDAR)

En 1973 (Figure 27), on note l'explosion du nombre de bâtiments sur toute la ville, la densification des habitations autour de la rue de l'Ic, la présence de maisons entre la rue des Moulins et l'Avenue du Général de Gaulle, l'apparition d'un nouveau parking dans le lit majeur en amont du précédent. En amont du croisement de la Rue des Moulins et de l'Avenue du Général de Gaulle, la vallée de l'Ic conserve son aspect naturel. Le bassin à flots a été construit dans les années 1960 (le bassin actuel date de 1966, après plusieurs décennies d'aménagements progressifs).

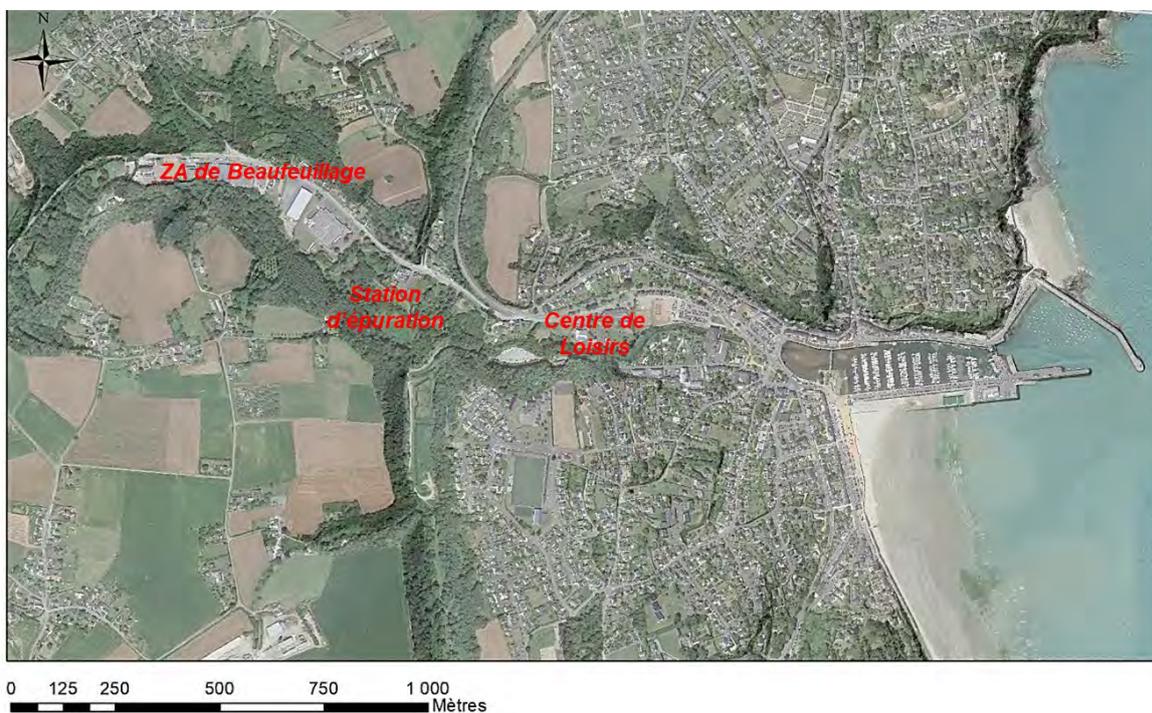
Figure 28 - La basse vallée de l'Ic et Binic aujourd'hui (photographie IGN, fond LiDAR)

Actuellement (Figure 28), on observe une densification des bâtiments présents en bord de lit majeur, mais aussi la présence de bâtiments dans ce lit majeur (secteur du centre de loisirs) et de la station d'épuration. Plus en amont, la zone d'activité de Beaufeuillage s'est développée elle aussi aux dépens du lit majeur et l'occupe quasiment dans toute sa largeur.

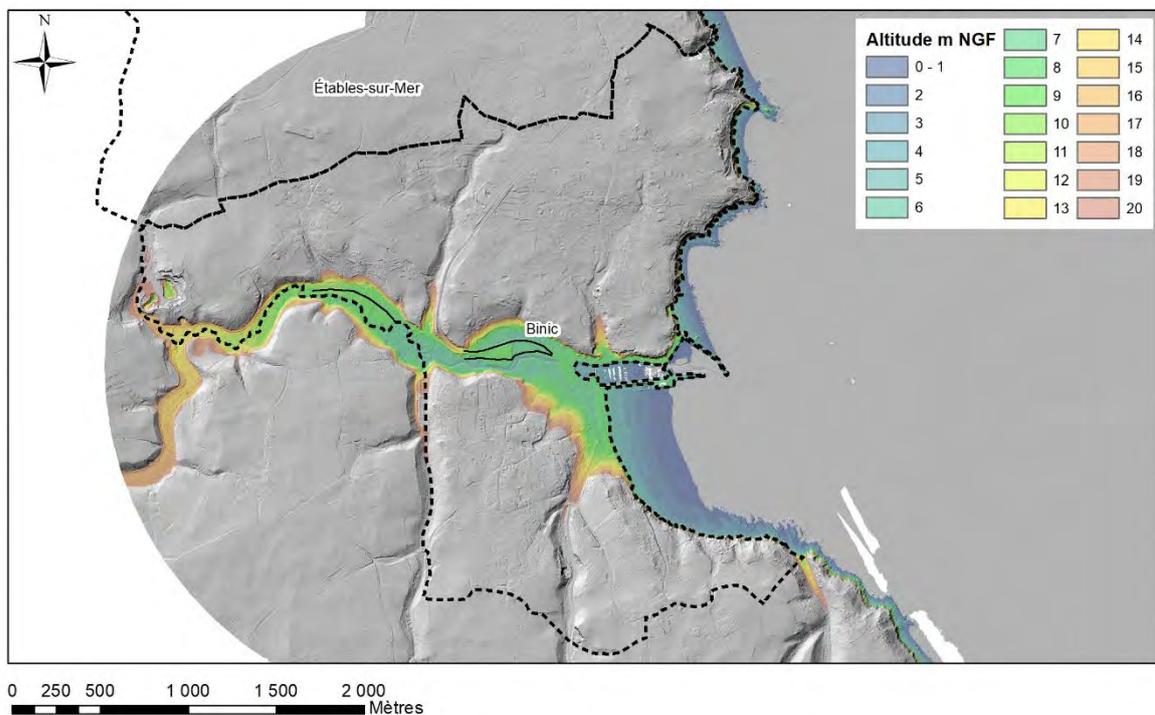
Figure 32 - Morphologie et altitude entre 0 et 20 m NGF de l'ic aval – On note l'élargissement du lit majeur de l'ic dans sa partie aval ainsi que son encaissement dans le substratum (Fond MNT LiDAR Litto3D ©IGN-SHOM).

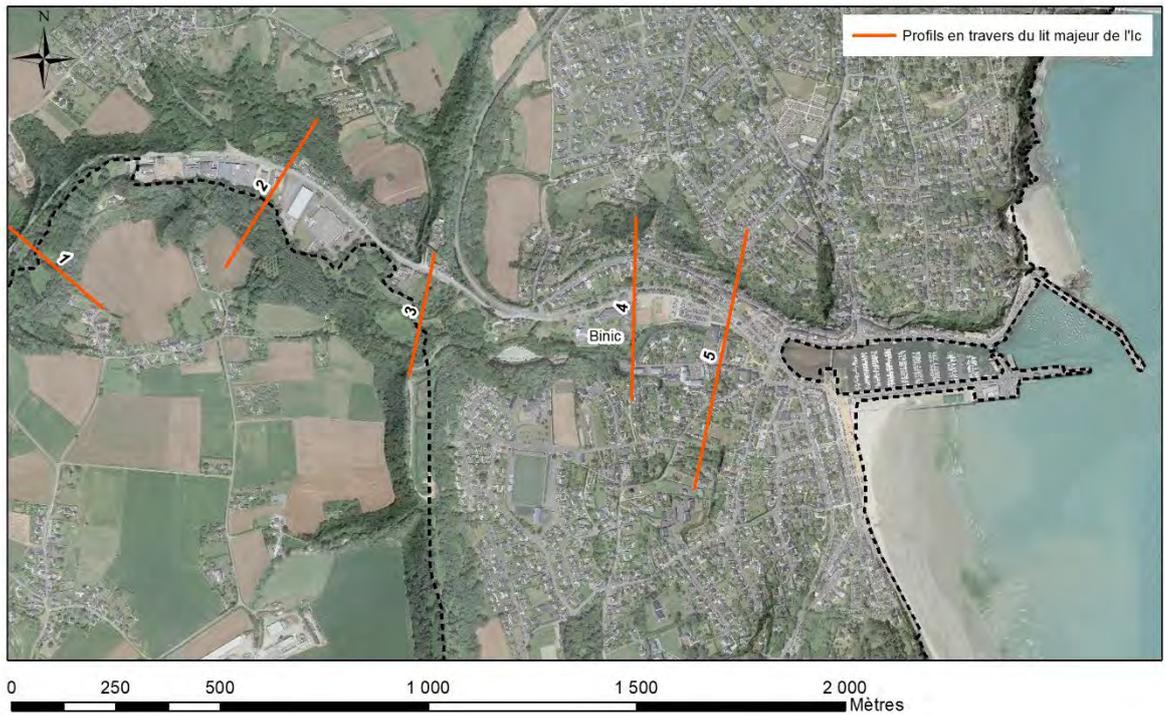
Figure 33 - Localisation des profils topographiques en travers du lit de l'lc (la ligne noire en pointillé représente la limite communale).

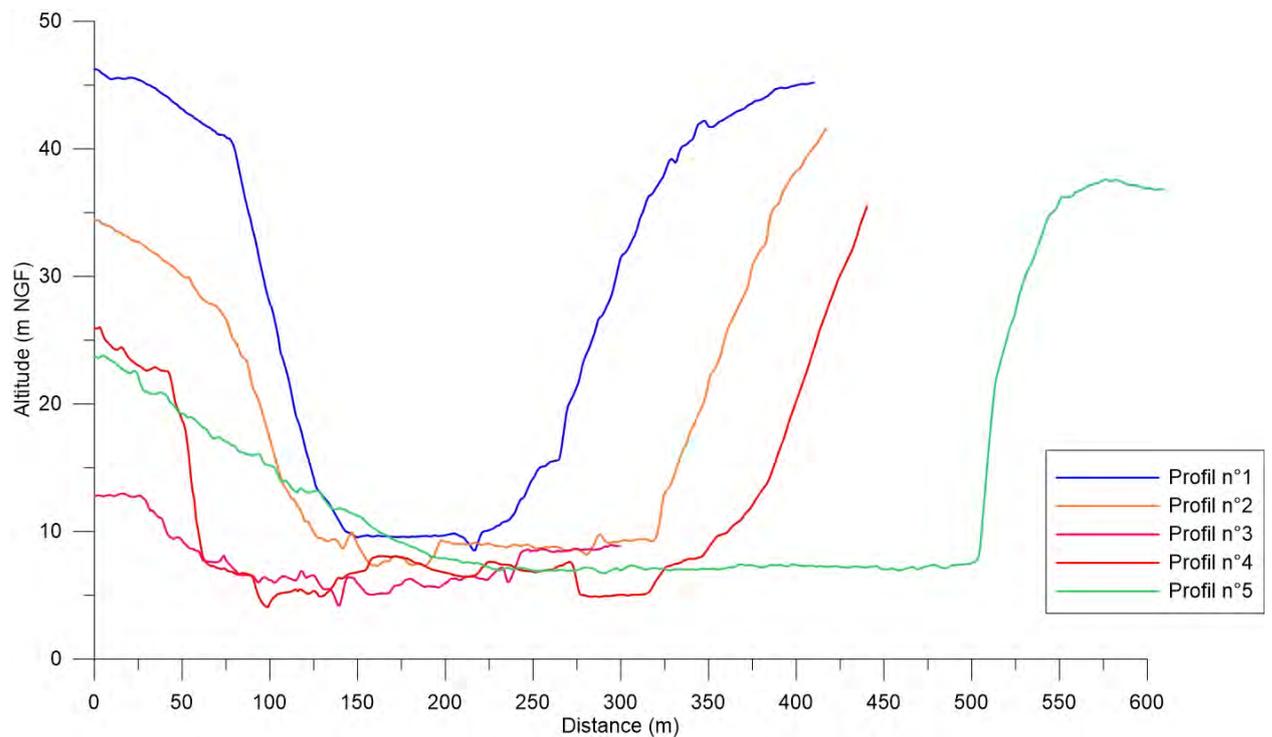
Figure 34 - Profils en travers du lit de l'lc (positions indiquées à la Figure 33) montrant un lit majeur (zone inondable) à morphologie plate inséré dans les coteaux. Le lit majeur s'élargit nettement vers l'aval.

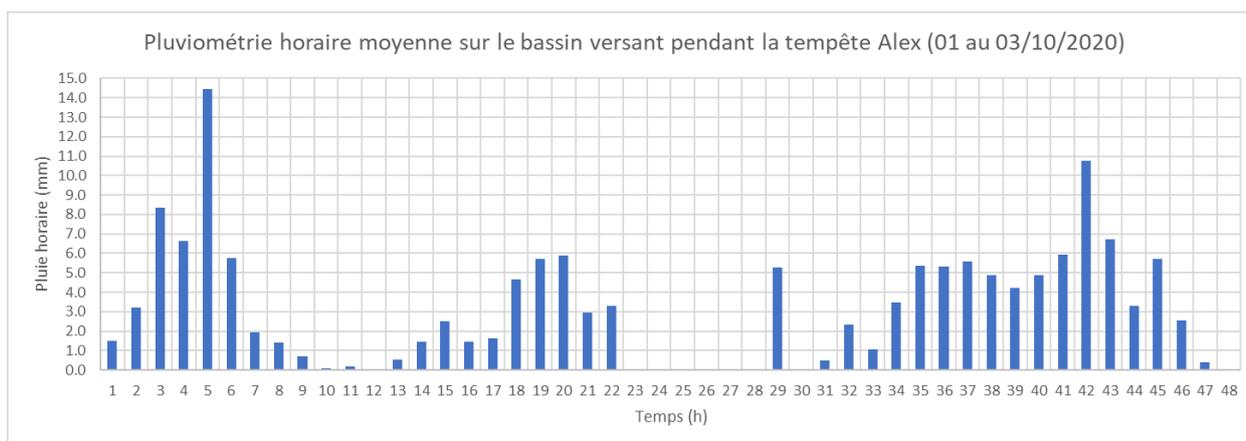
Figure 37 - Pluviométrie horaire lors du passage de la tempête Alex (données Météo-France, Traitement SCE, 2024) du 01 au 03/10/2020.

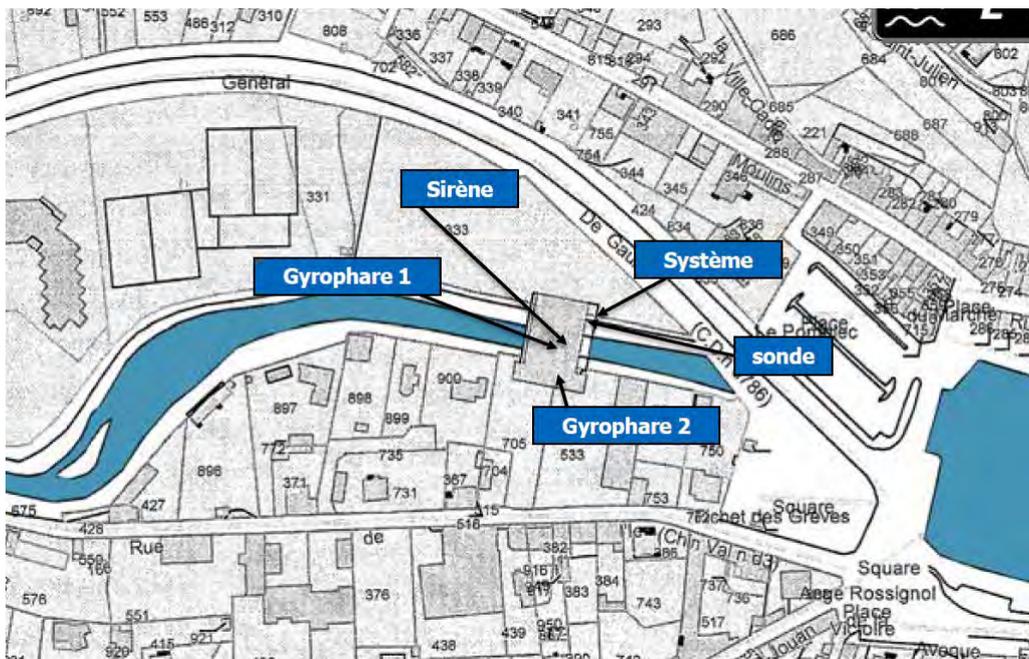
Figure 40 – Localisation des différents éléments du système d'alerte aux inondations de Binic (Mairie de Binic, 2014).

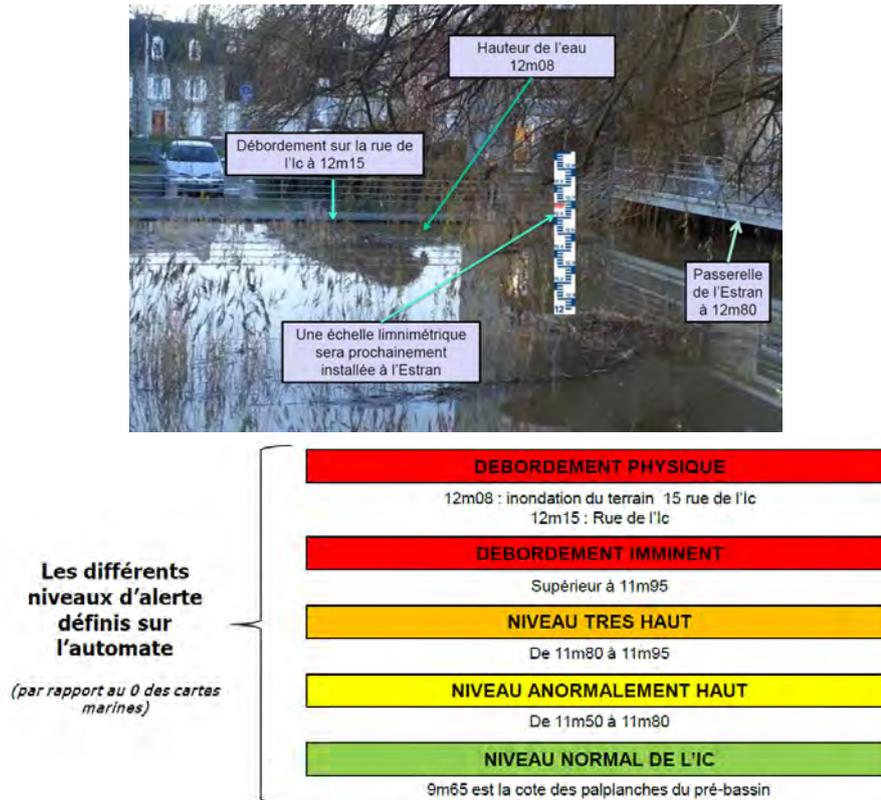
Figure 41 – Hauteurs de débordement de l'ic et niveaux d'alerte associés (Mairie de Binic, 2014)

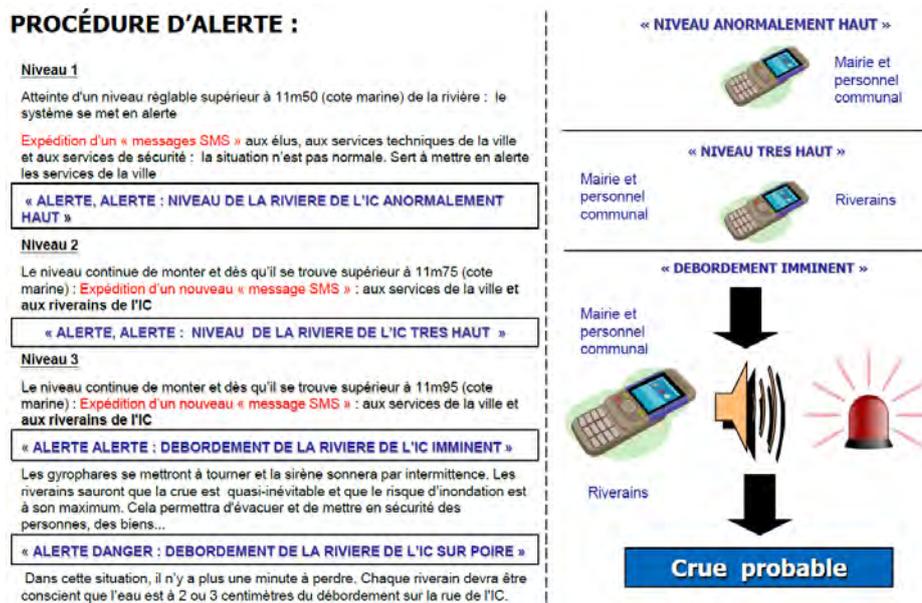
Figure 42 – Procédure de déclenchement de l'alerte inondation de l'ic (Mairie de Binic, 2014)

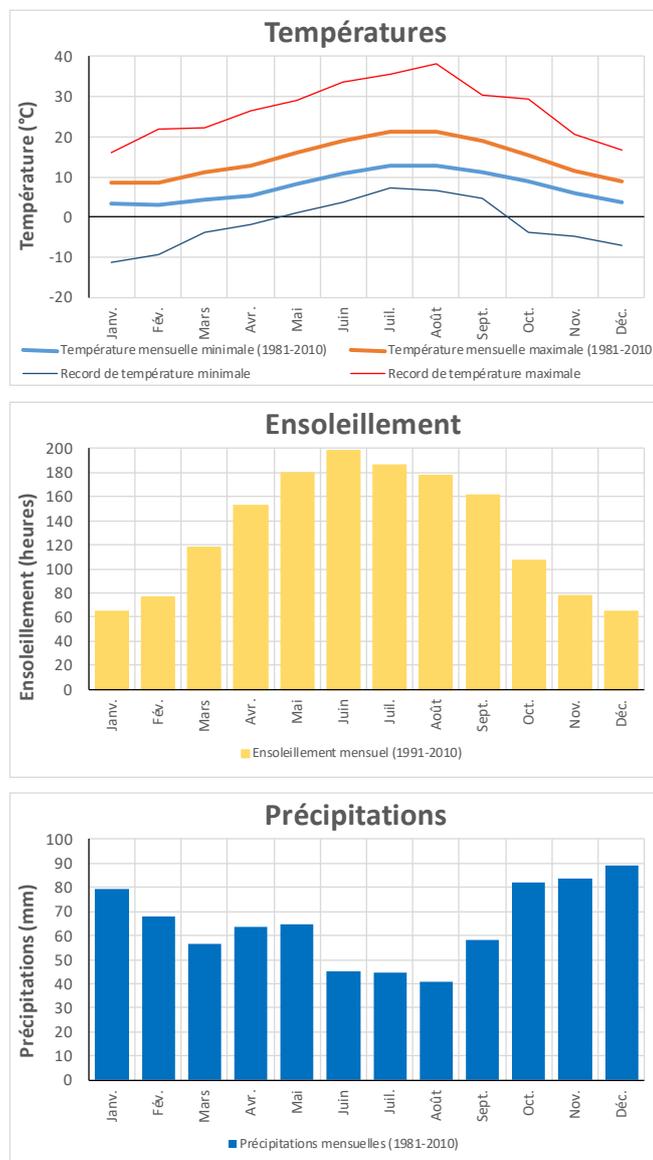
Figure 43 – Caractéristiques météorologiques normales (Températures, Ensoleillement, Précipitations) de la station de Saint-Brieuc (Données Météo France)

Ainsi, au niveau de la station météorologique de Saint-Brieuc (Figure 43), l'amplitude des variations de températures mensuelles reste modérée, de l'ordre de 18°C. Si l'ensoleillement est assez variable suivant les saisons (d'une soixantaine d'heures par mois en Décembre-Janvier à près de 200 heures par mois en juin Juillet), la répartition des précipitations au cours de l'année reste modérément contrastée (de 40 à 45 mm/mois durant les mois d'été à 80 à 90 mm/mois entre l'automne et l'hiver).

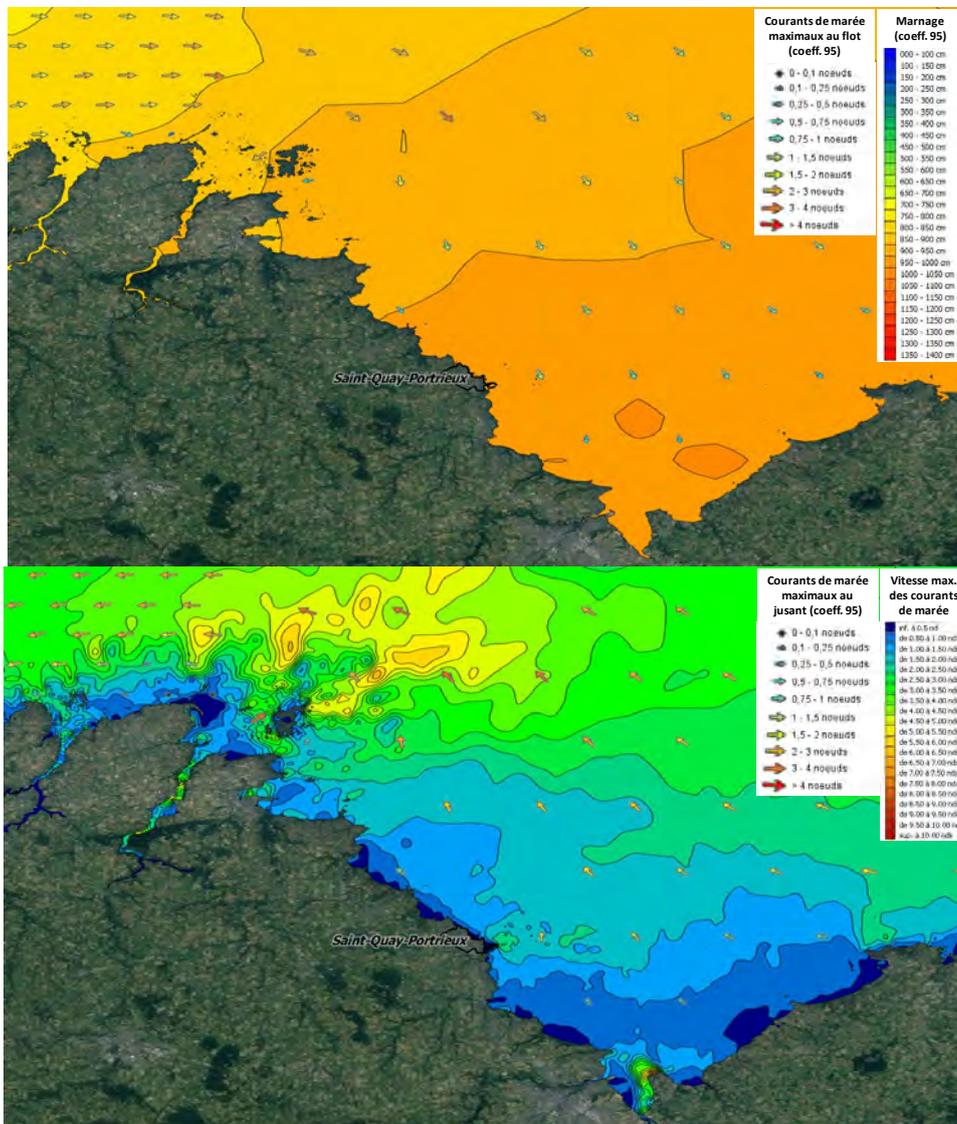
Figure 44 – Marée au niveau de la baie de Saint-Brieuc pour un coefficient de 95 : Courants de marée au maximum du flot et marnage (en haut), Courants de marée au maximum du jusant et vitesse maximale des courants de marée (en bas) (d'après data.shom.fr).

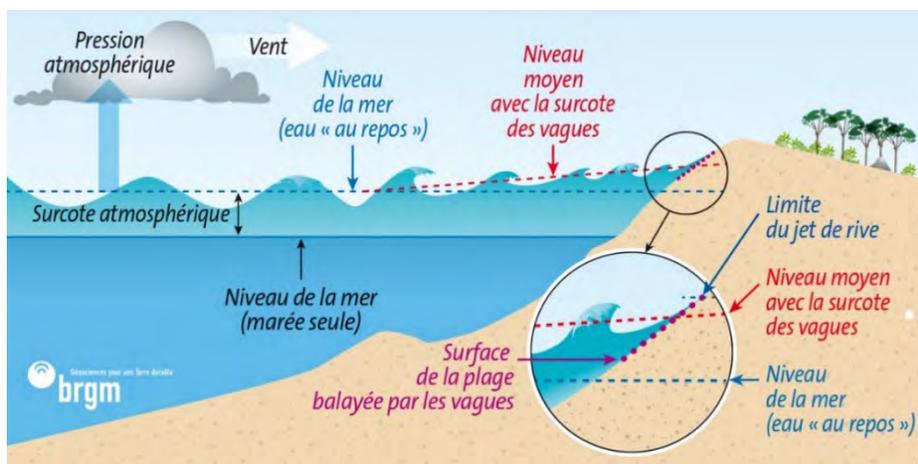
Figure 45 - Schéma des différentes contributions au niveau du plan d'eau lors d'une tempête (surcotes) jusqu'au rivage.

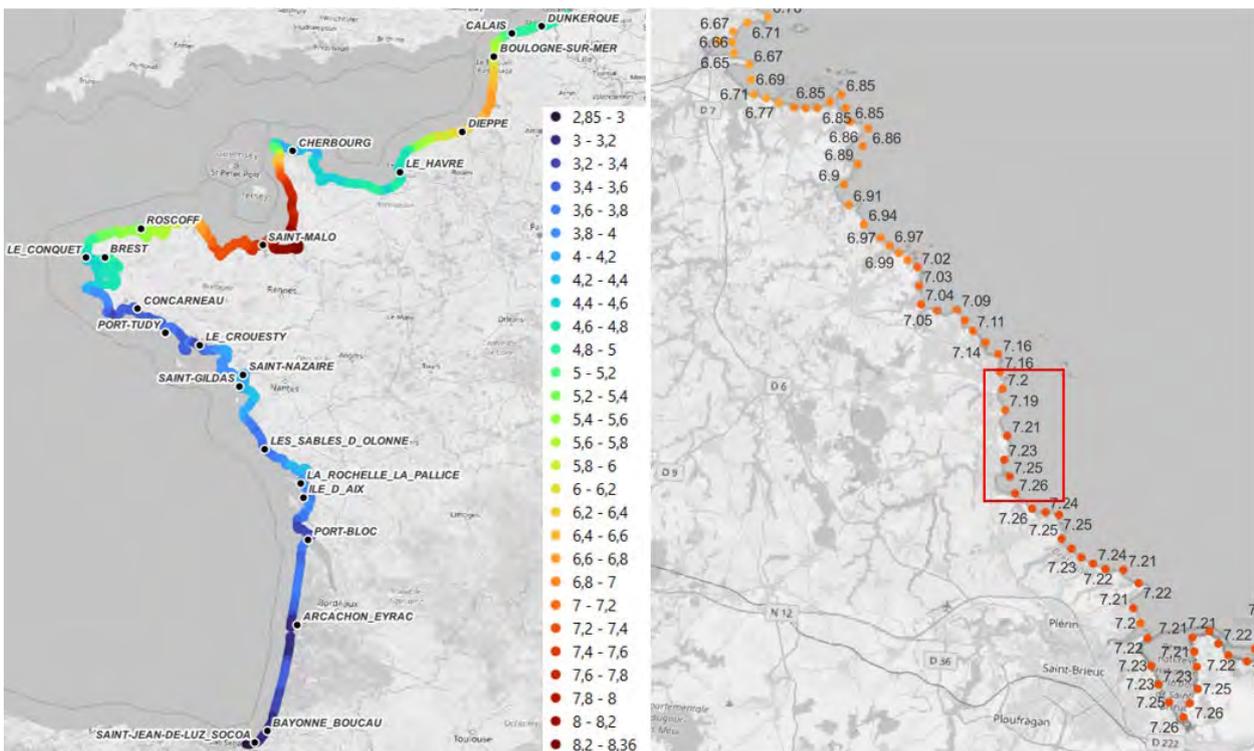
Figure 47 - Niveaux extrêmes de pleine mer pour une période de retour centennale sur la façade Manche-Atlantique et au niveau du Goëlo (CEREMA-SHOM, 2022)

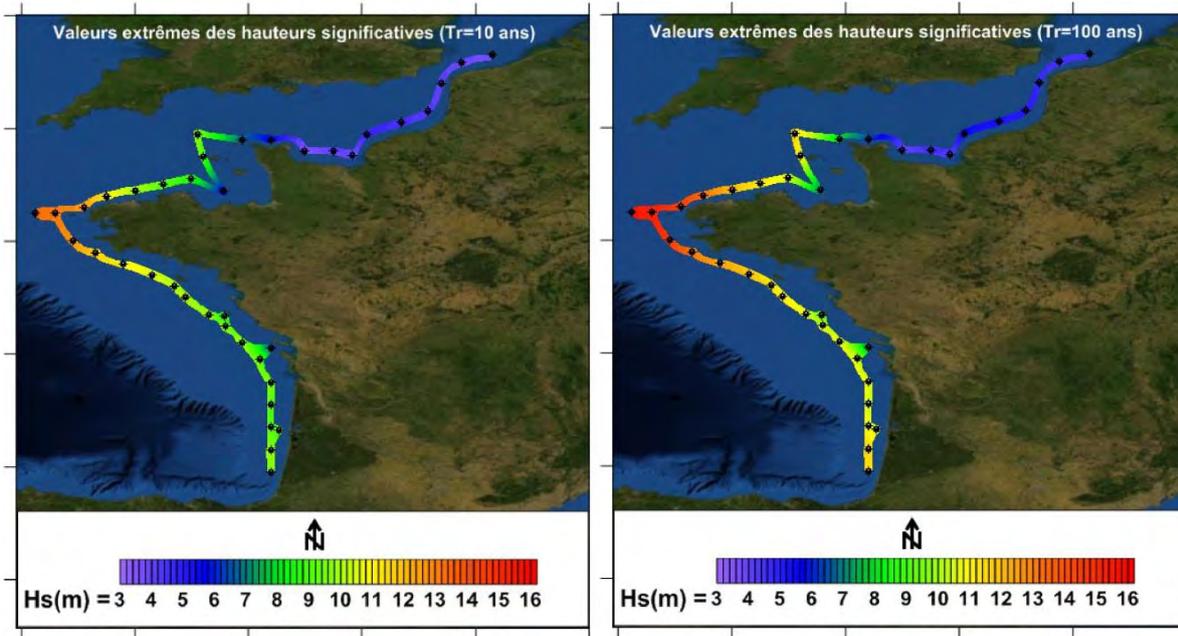
Figure 49 – Hauteurs significatives des vagues au large pour des périodes de retour de 10 ans (à gauche) et 100 ans (à droite) estimées à partir de la base BoBWA (Charles et al., 2012) sur la période 1958-2001 à pas de temps 6 heures (d'après Bulteau et al., 2013).

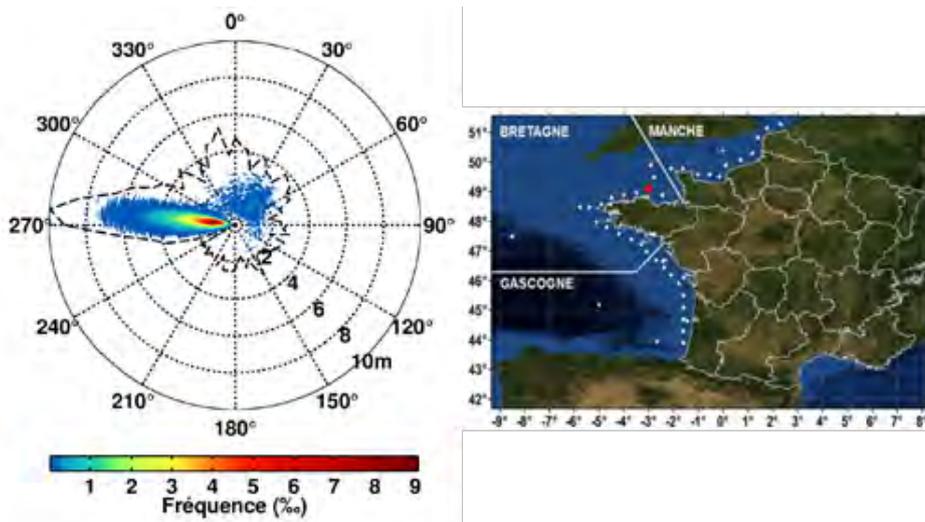
Figure 50 - Rose des vagues au large du Sillon du Talbert (point rouge sur la carte de droite), à partir de la base BoBWA (Charles et al., 2012) sur la période 1958-2001 à pas de temps 6 heures (d'après Bulteau et al., 2013).

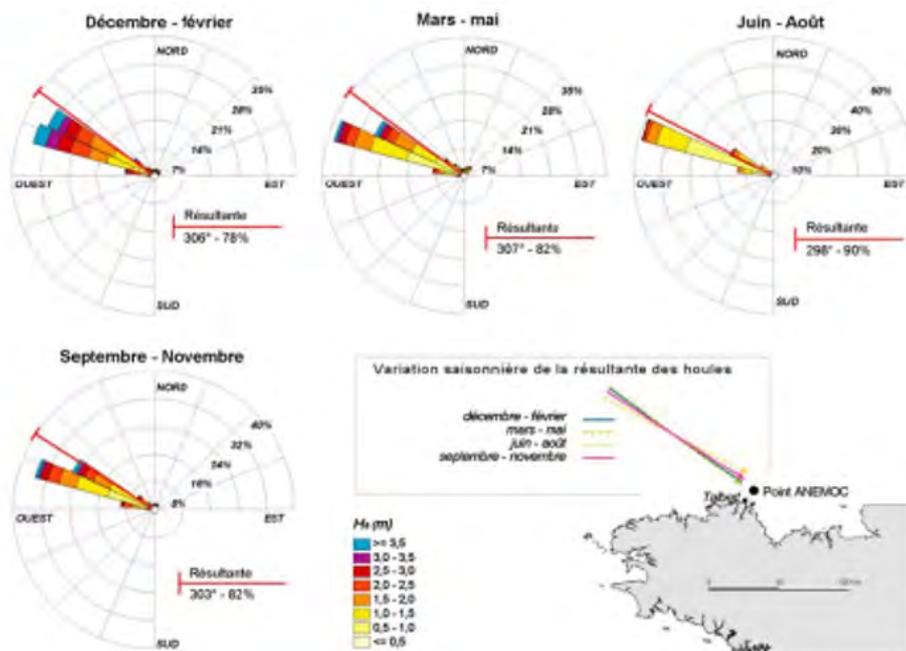
Figure 51 – Saisonnalité des conditions de houle au large du Sillon du Talbert d'après la base de ANEMOC sur la période 1979-2002 (Stéphan, 2009).

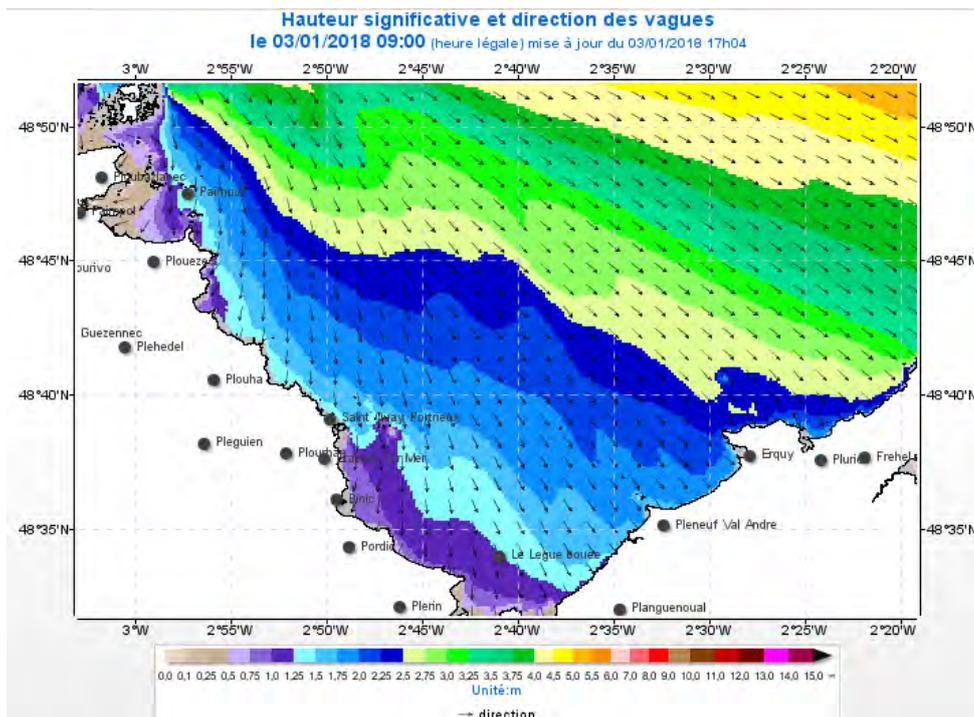
Figure 52 – Aperçu d'une simulation de propagation des vagues en Baie de Saint-Brieuc durant la tempête Eléonor (03/01/2018 à 09h00) : Hauteurs significatives et direction des vagues (marc.ifremer.fr)

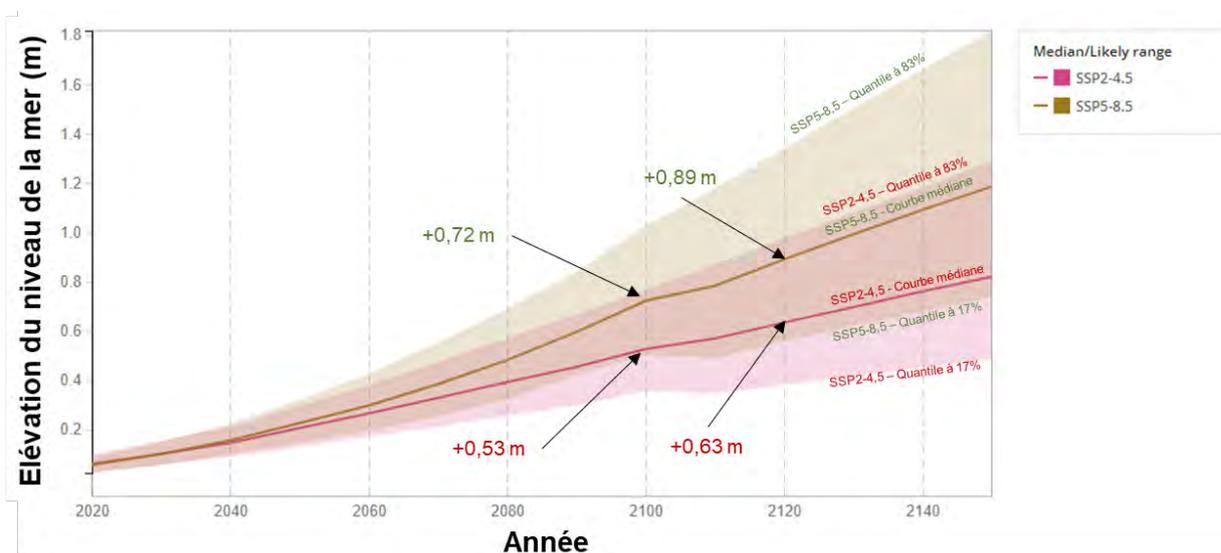
Figure 53 – Projections de l'élévation du niveau la mer au large de la baie de Saint-Brieuc (coordonnées : 43°N,3°O) pour les scénarios SSP2-4.5 et SSP5-8.5 de l'AR6 (d'après <https://sealevel.nasa.gov/>)

La quantification de l'élévation du niveau de la mer reste délicate du fait des nombreuses incertitudes liées à la connaissance des phénomènes physiques mis en cause. Les projections du GIEC proposent ainsi différents scénarios nommés SSP (« Shared Socioeconomical Pathways ») traduisant des ensembles d'hypothèses socio-économiques (population, éducation, urbanisation, PIB...) conditionnant les émissions futures de gaz à effet de serre, et donc le réchauffement global associé et l'élévation du niveau de la mer qui en découle. Au sein de chacun de ces scénarios, les modèles climatiques montrent une incertitude importante, que le GIEC traduit sous la forme, pour chaque scénario, d'une courbe médiane (autant de modèles prédisent des valeurs supérieures qu'inférieures) entourée d'une enveloppe d'incertitudes (généralement définis par les quantiles à 83 % et 17 %, ce qui signifie que 83 % des modèles prédisent des valeurs inférieures à la borne supérieure et supérieures à la borne inférieure). Ce type de projections sur le niveau de la mer est présenté pour 2 scénarios SSP au large de la baie de Saint-Brieuc à la Figure 53.

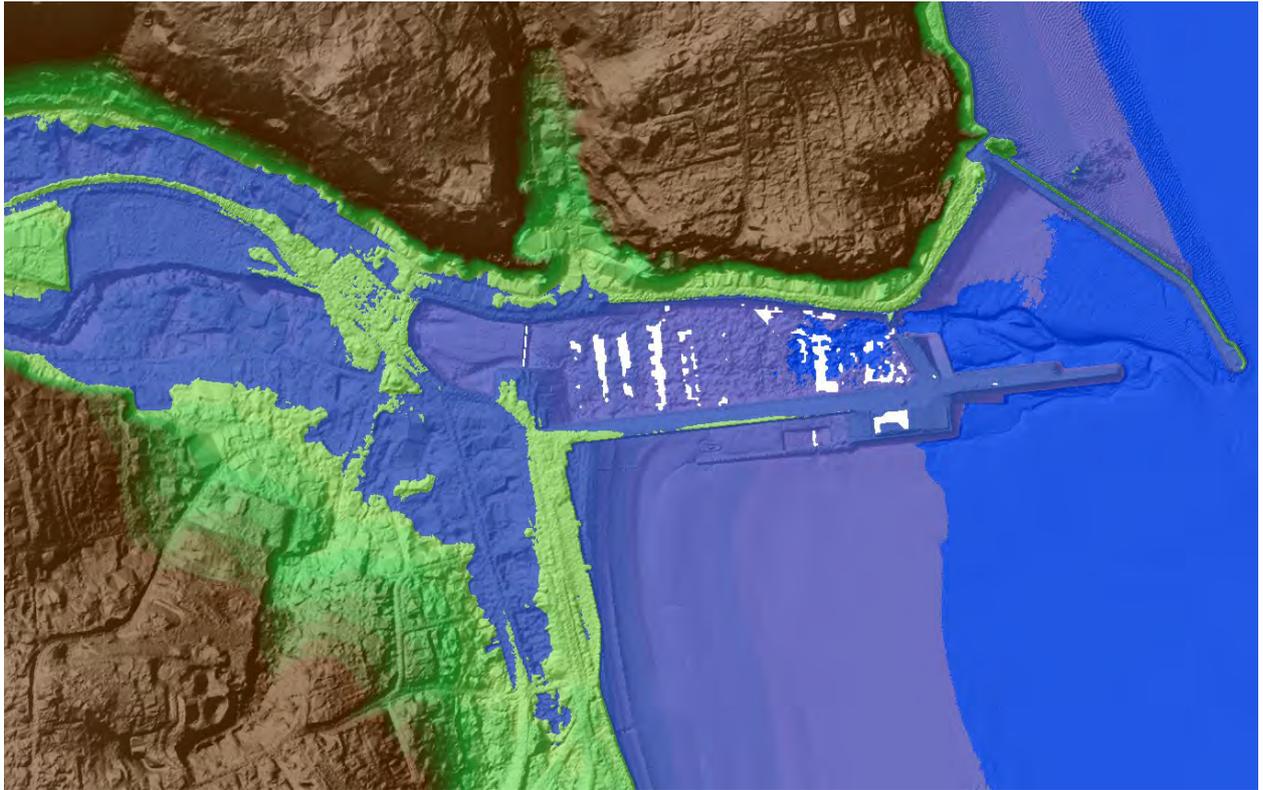
Figure 54 – Zones situées à une altitude inférieure à 7,2 m NGF (en bleu) autour du port de Binic ; cette altitude ne peut aujourd'hui être atteinte par la marée seule, mais pourrait le devenir plusieurs fois par an avec l'élévation du niveau de la mer, entraînant des inondations au Sud de l'arrière-port.

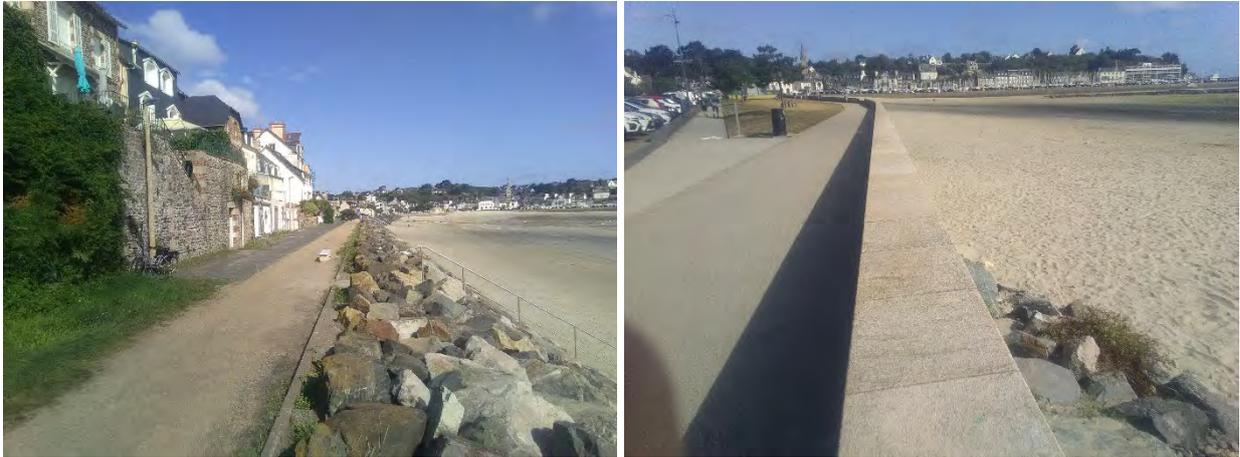
Figure 56 – Vues de la partie Est (à gauche) et centrale (à droite) du front de mer de la plage de la Banche (clichés BRGM – 29/08/2024)

franchissements de paquets de mer qui peuvent s'y produire (secteur exposé, comme illustré à la Figure 56 ; certains maisons sont équipées de batardeaux, et l'événement de Mars 1952 correspond à des franchissements du front de mer par les vagues).

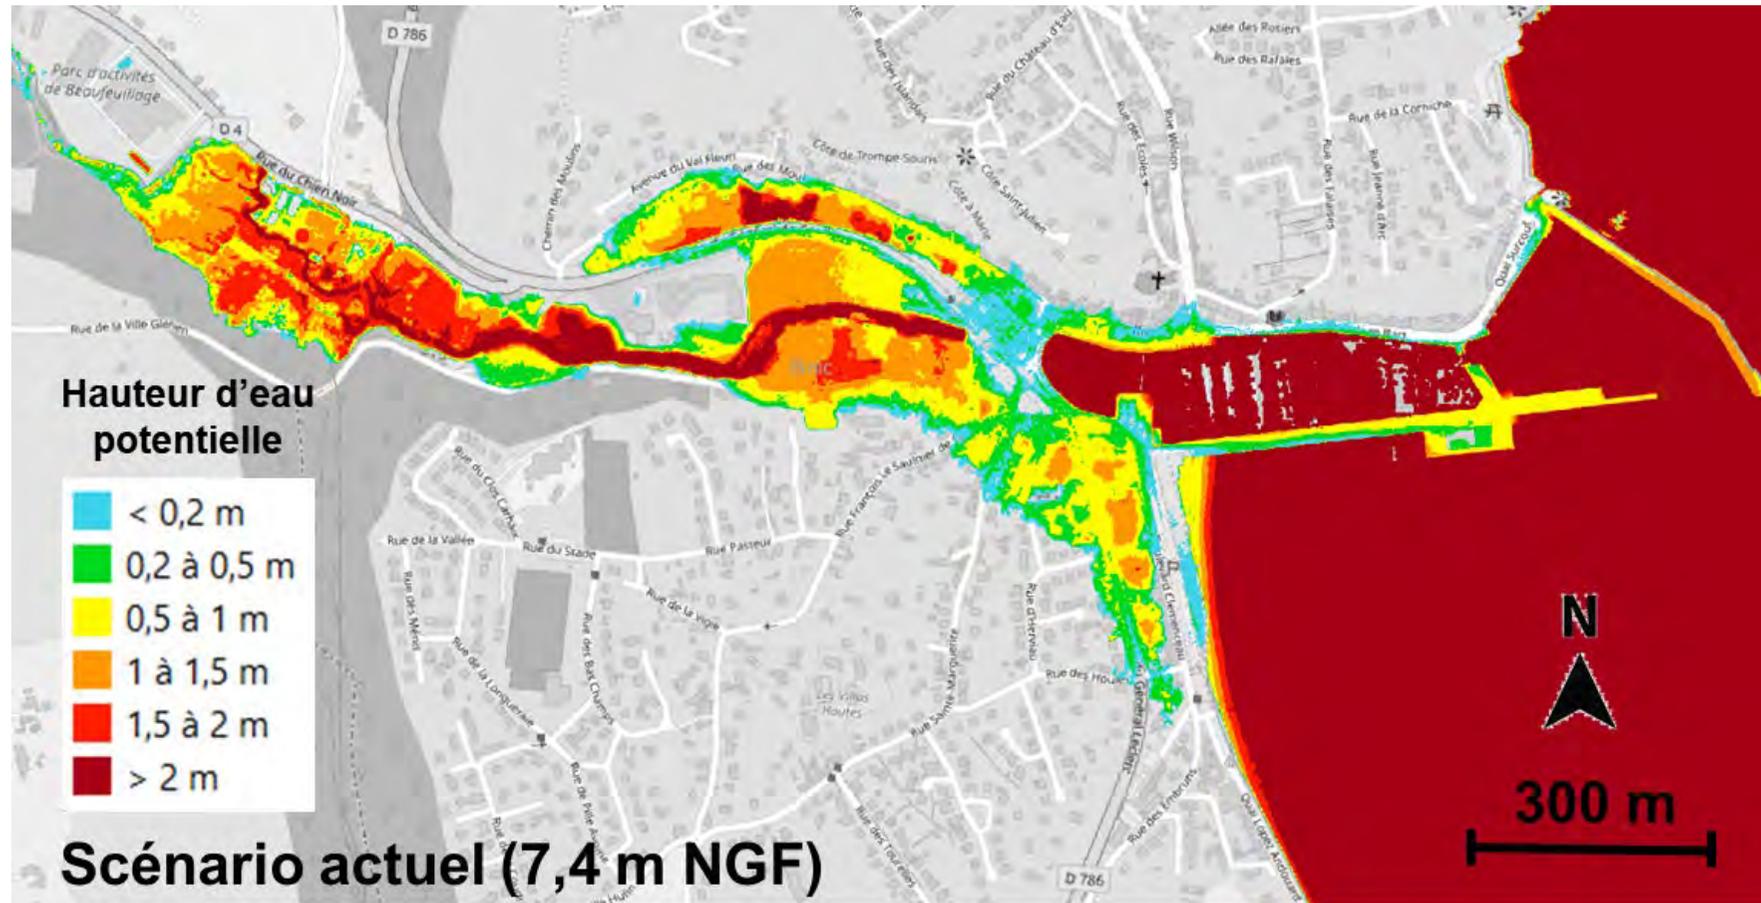
Figure 57 – Cartographie des hauteurs d'eau potentielles sur le secteur du port de Binic sous l'hypothèse d'un niveau centennal issu de SHOM-CETMEF (2012) à échéance actuelle.

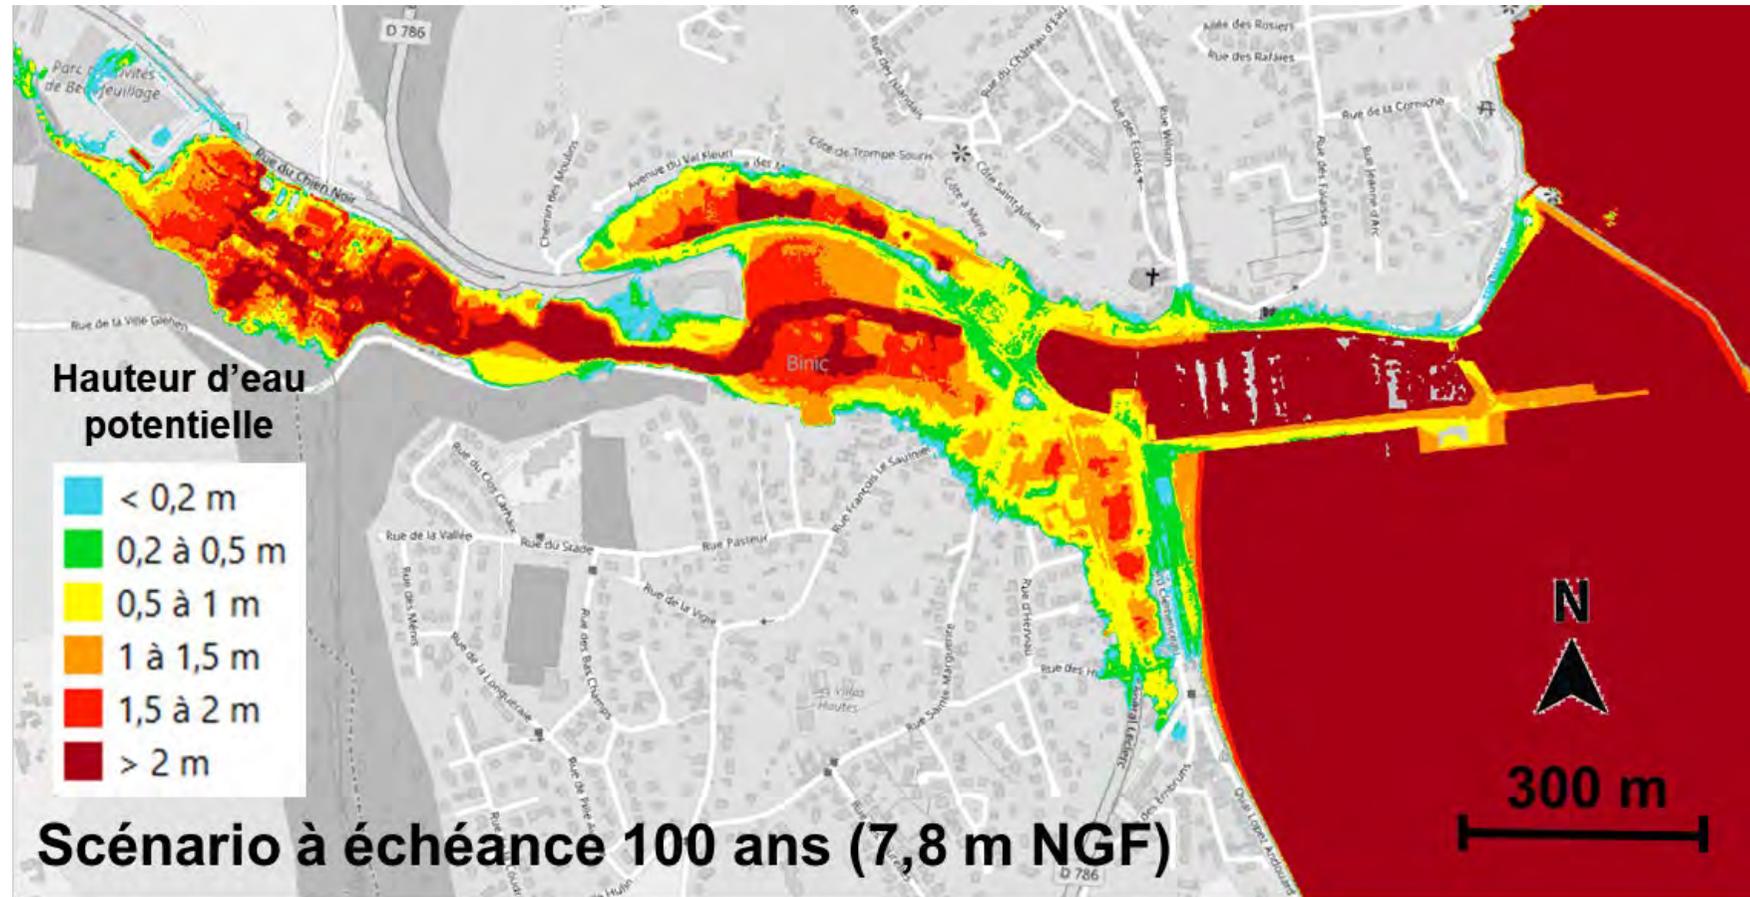
Figure 58 - Cartographie des hauteurs d'eau potentielles sur le secteur du port de Binic sous l'hypothèse d'un niveau centennal issu de SHOM-CETMEF (2012) à échéance 100 ans.

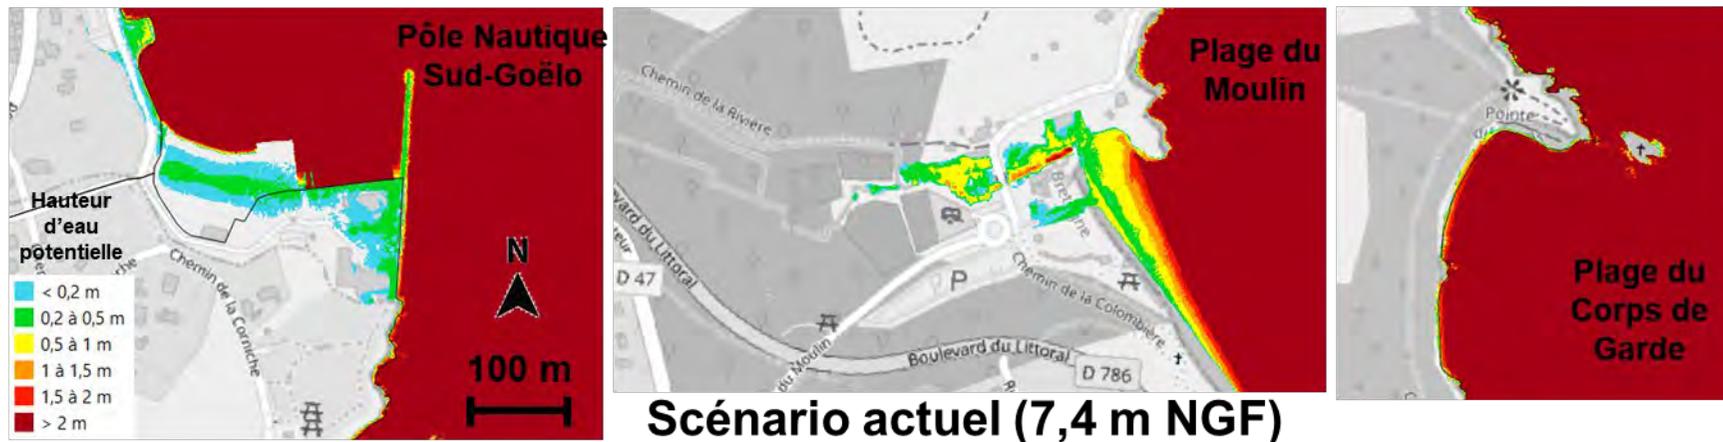
Figure 59 - Cartographie des hauteurs d'eau potentielles sur les autres secteurs de la commune sous l'hypothèse d'un niveau centennal issu de SHOM-CETMEF (2012) à échéance actuelle.

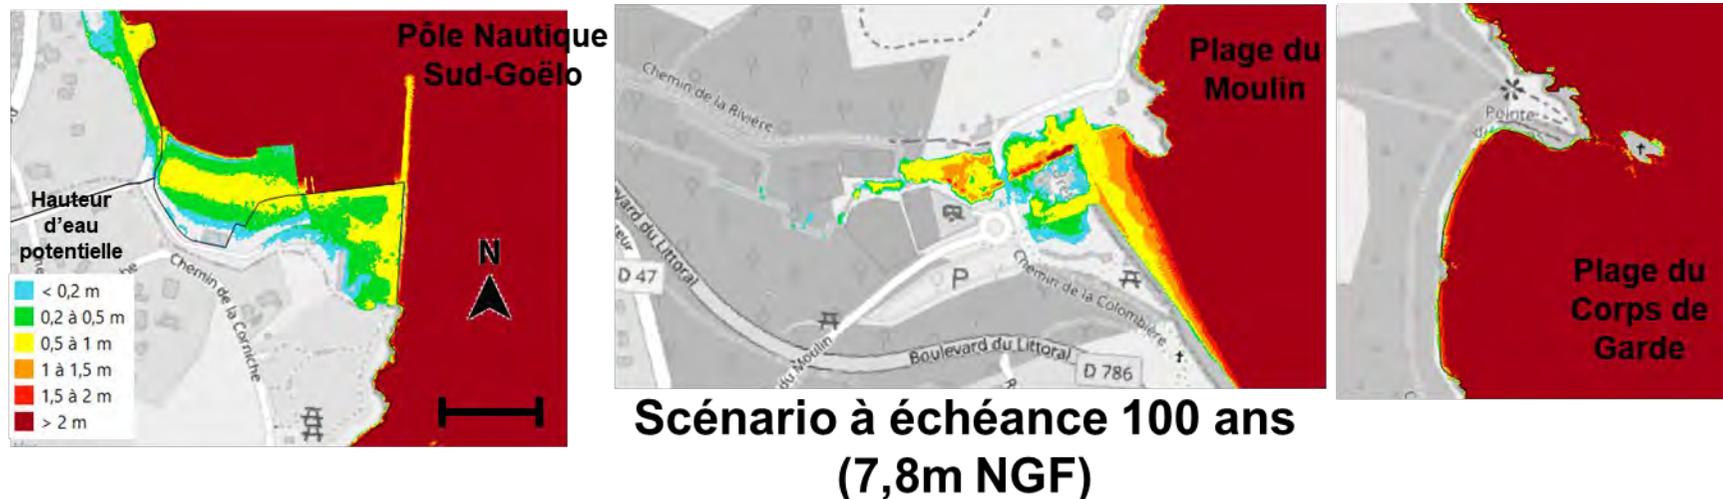
Figure 60 - Cartographie des hauteurs d'eau potentielles sur les autres secteurs de la commune sous l'hypothèse d'un niveau centennal issu de SHOM-CETMEF (2012) à échéance 100 ans.

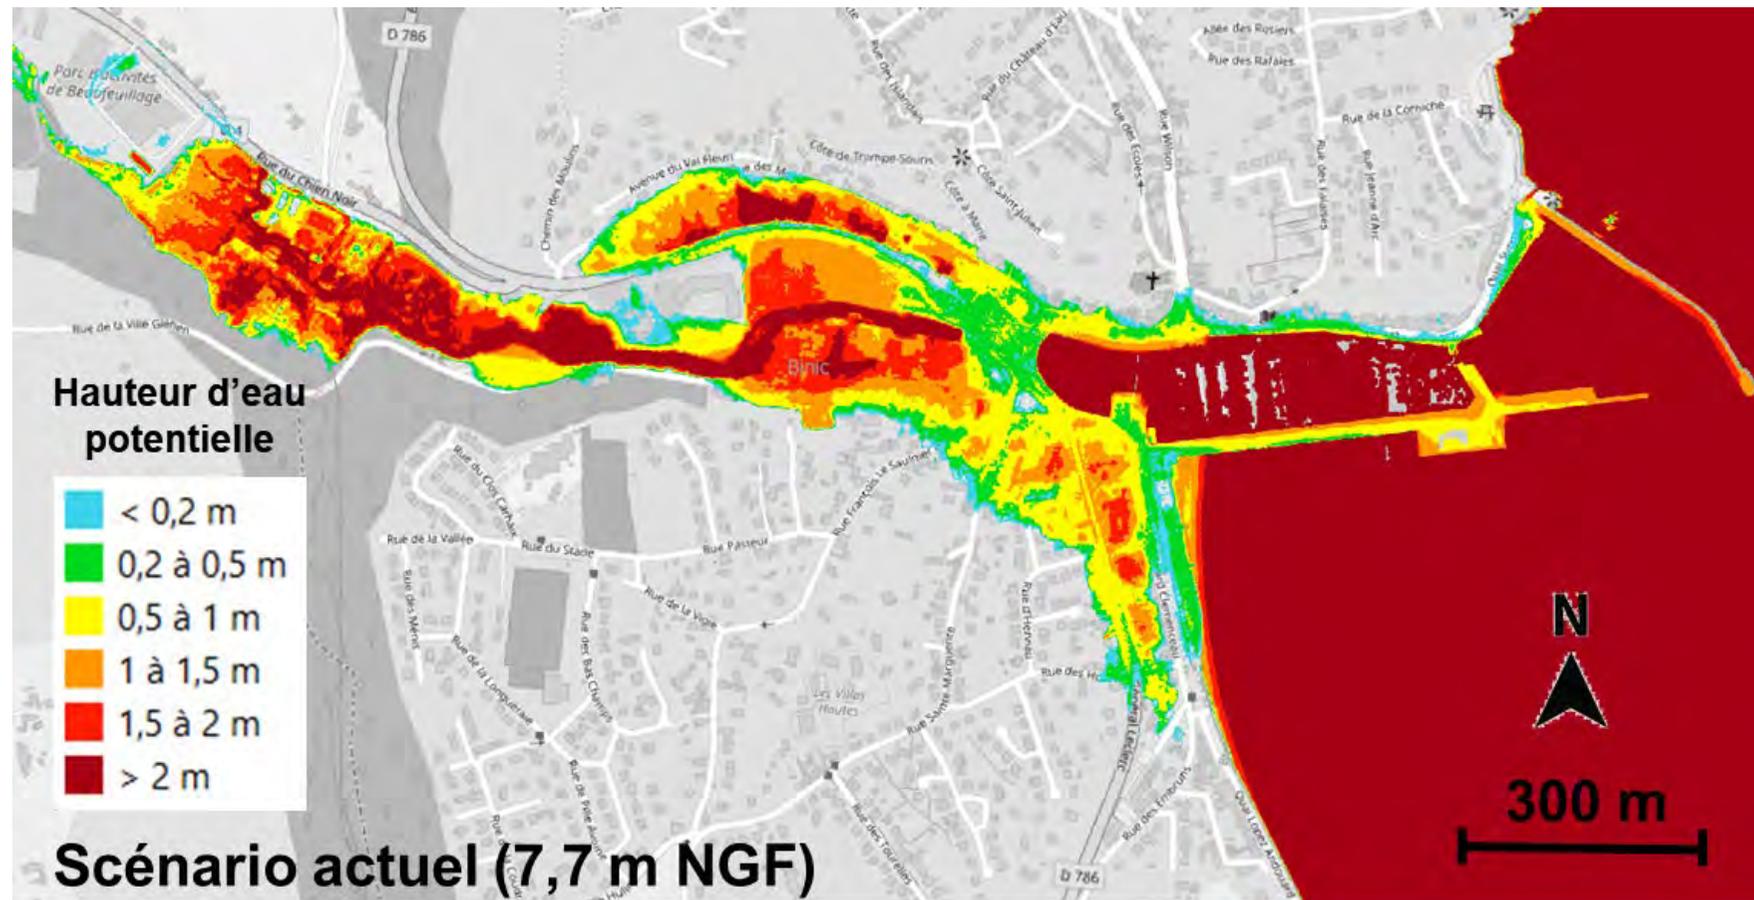
Figure 61 - Cartographie des hauteurs d'eau potentielles sur le secteur du port de Binic sous l'hypothèse d'un niveau centennal issu de CEREMA-SHOM (2022) à échéance actuelle.
