Phénomènes mouvements de terrain, inondation et submersion marine à Binic- Etables-sur-Mer : synthèse et réflexion pour l'éventuelle prescription d'un plan de prévention des risques

Rapport final

BRGM/RP-74069-FR

Version 0 du 27 novembre 2024

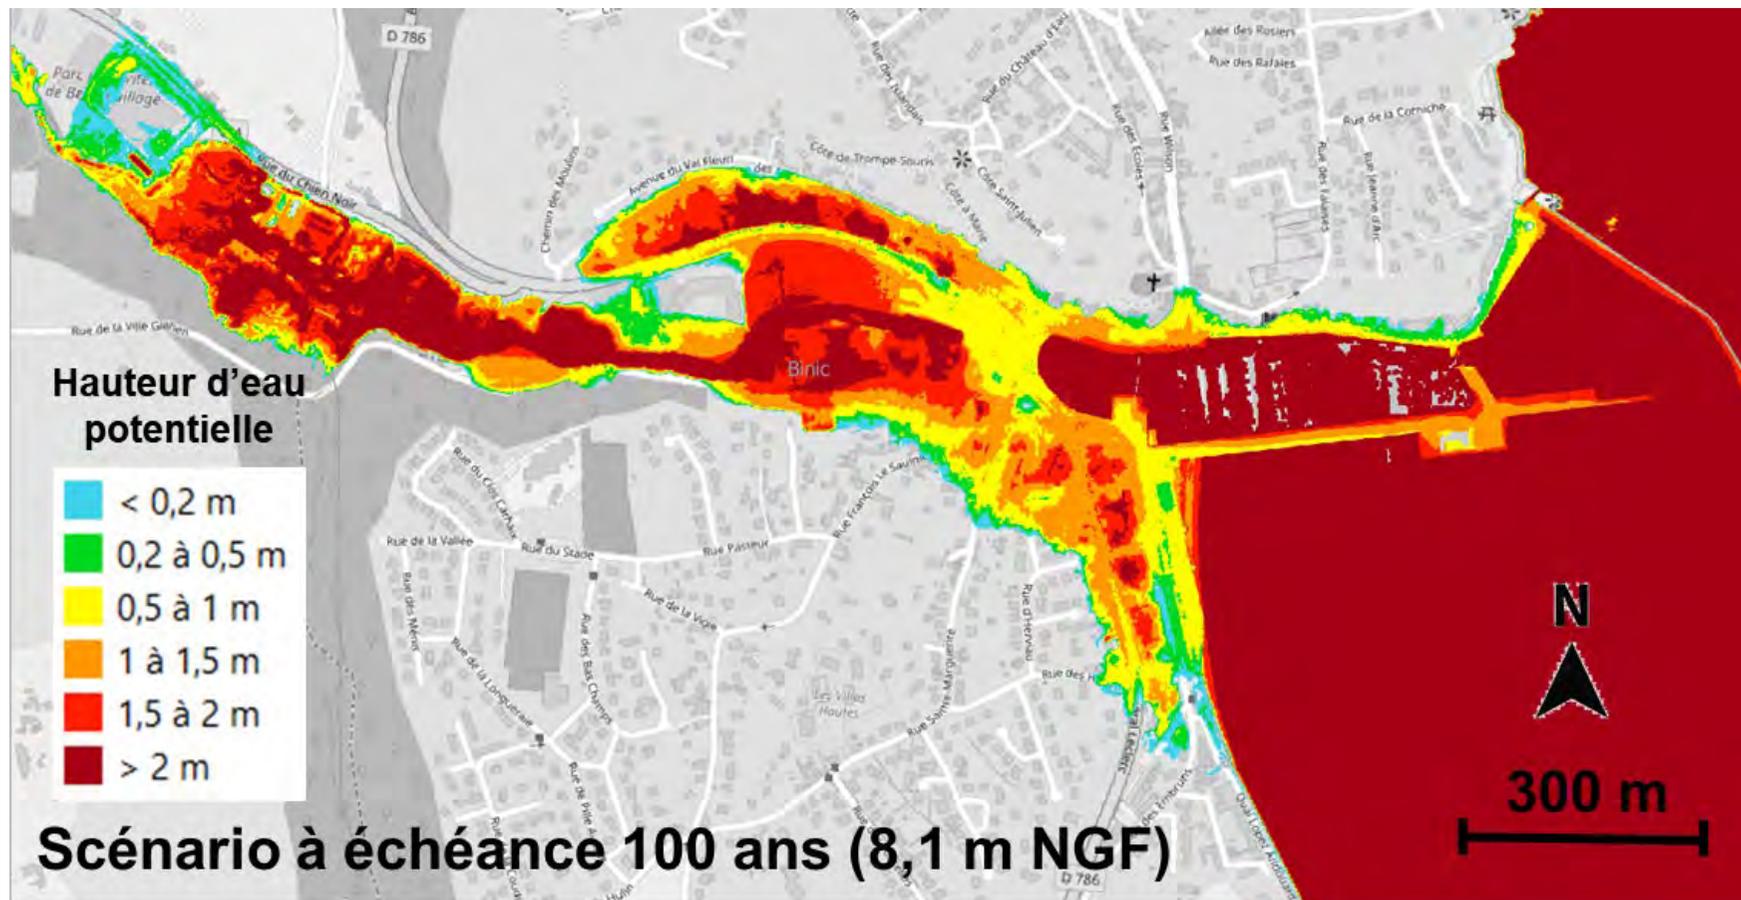
Figure 62 - Cartographie des hauteurs d'eau potentielles sur le secteur du port de Binic sous l'hypothèse d'un niveau centennal issu de CEREMA-SHOM (2022) à échéance 100 ans.

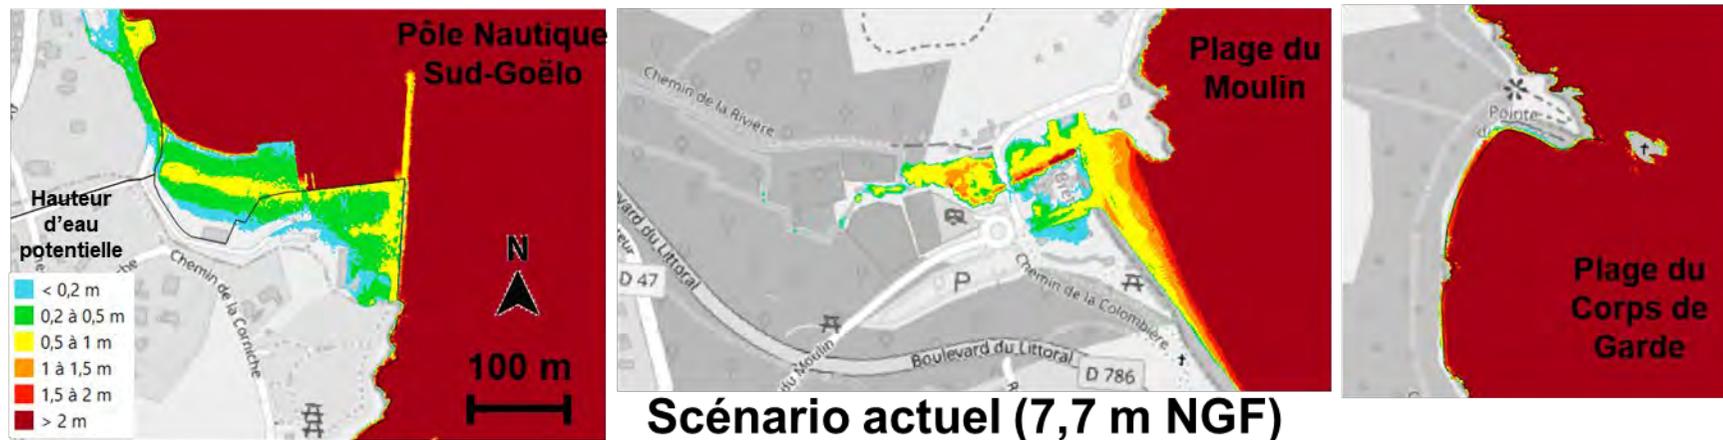
Figure 63 - Cartographie des hauteurs d'eau potentielles sur les autres secteurs de la commune sous l'hypothèse d'un niveau centennal issu de CEREMA-SHOM (2022) à échéance actuelle.

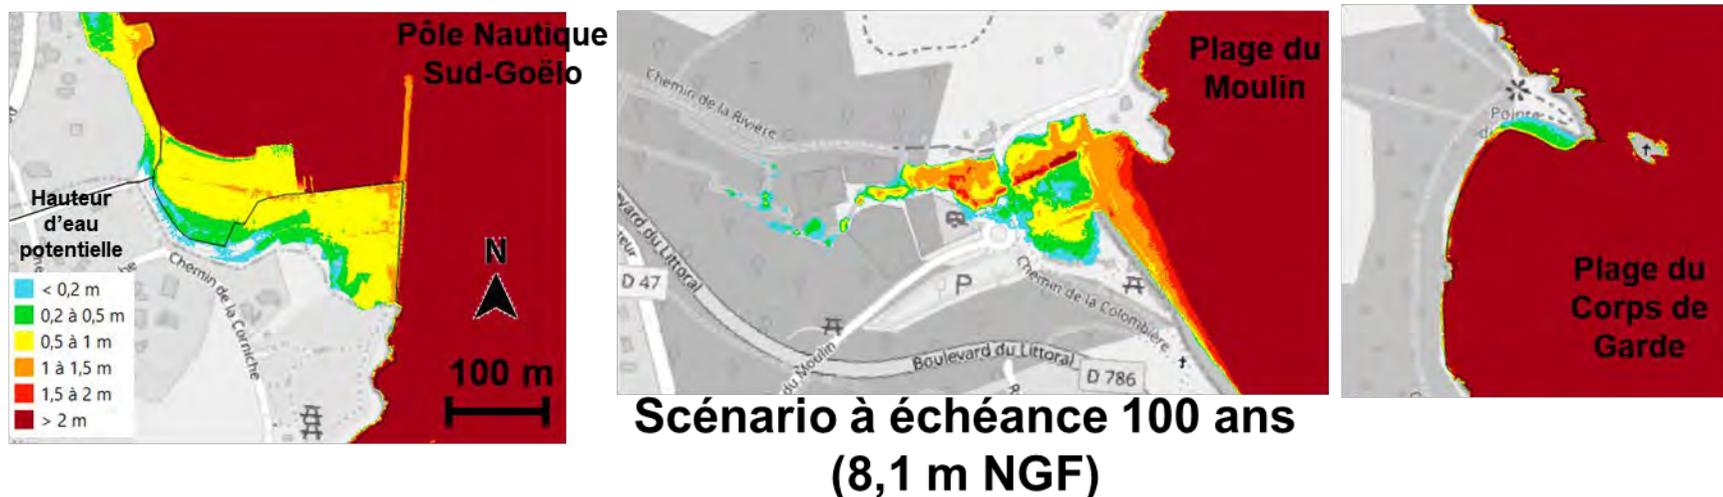
Figure 64 - Cartographie des hauteurs d'eau potentielles sur les autres secteurs de la commune sous l'hypothèse d'un niveau centennal issu de CEREMA-SHOM (2022) à échéance 100 ans.

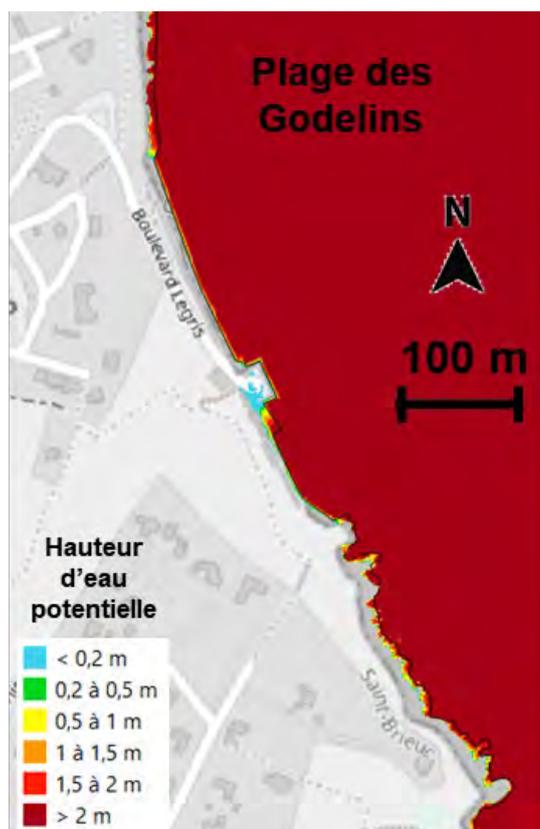
Figure 65 – Cartographie de la hauteur d'eau potentielle au niveau du front de mer de la plage des Godelins sous l'hypothèse d'un niveau centennal issu de CEREMA-SHOM (2022) à échéance 100 ans.

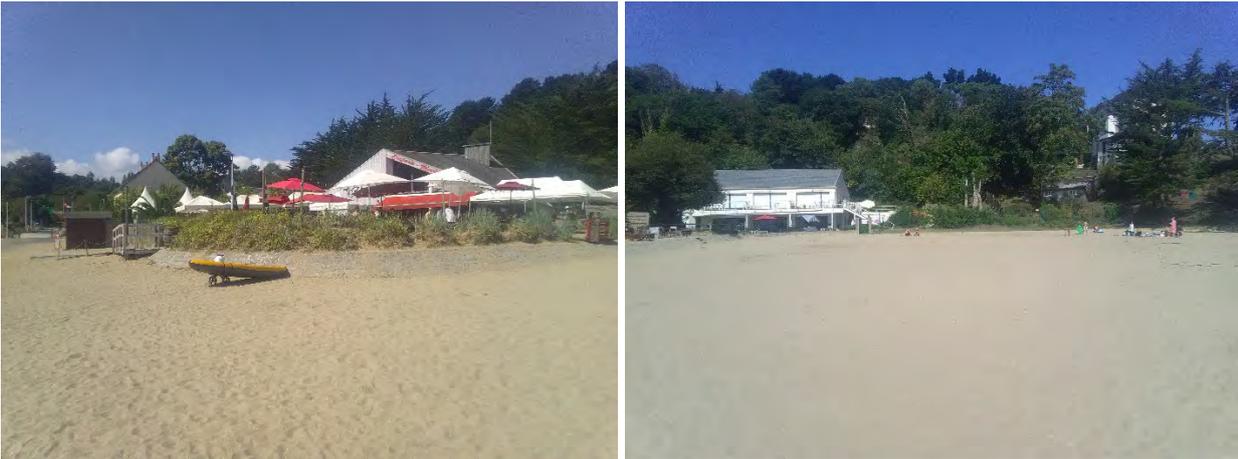
Figure 66 – Exemple d'enjeux commerciaux et résidentiels exposés sur la plage du Moulin (clichés BRGM – 29/08/2024)

- Le secteur de la plage de la Banche ;
- Les ouvrages portuaires du port de Binic ;
- La plage de l'Avant-port ;
- La plage du Corps-de-Garde ;
- La plage des Godelins ;
- La plage du Moulin, qui présente des enjeux (Figure 66) ;
- Le secteur du Pôle Nautique Sud-Goëlo.

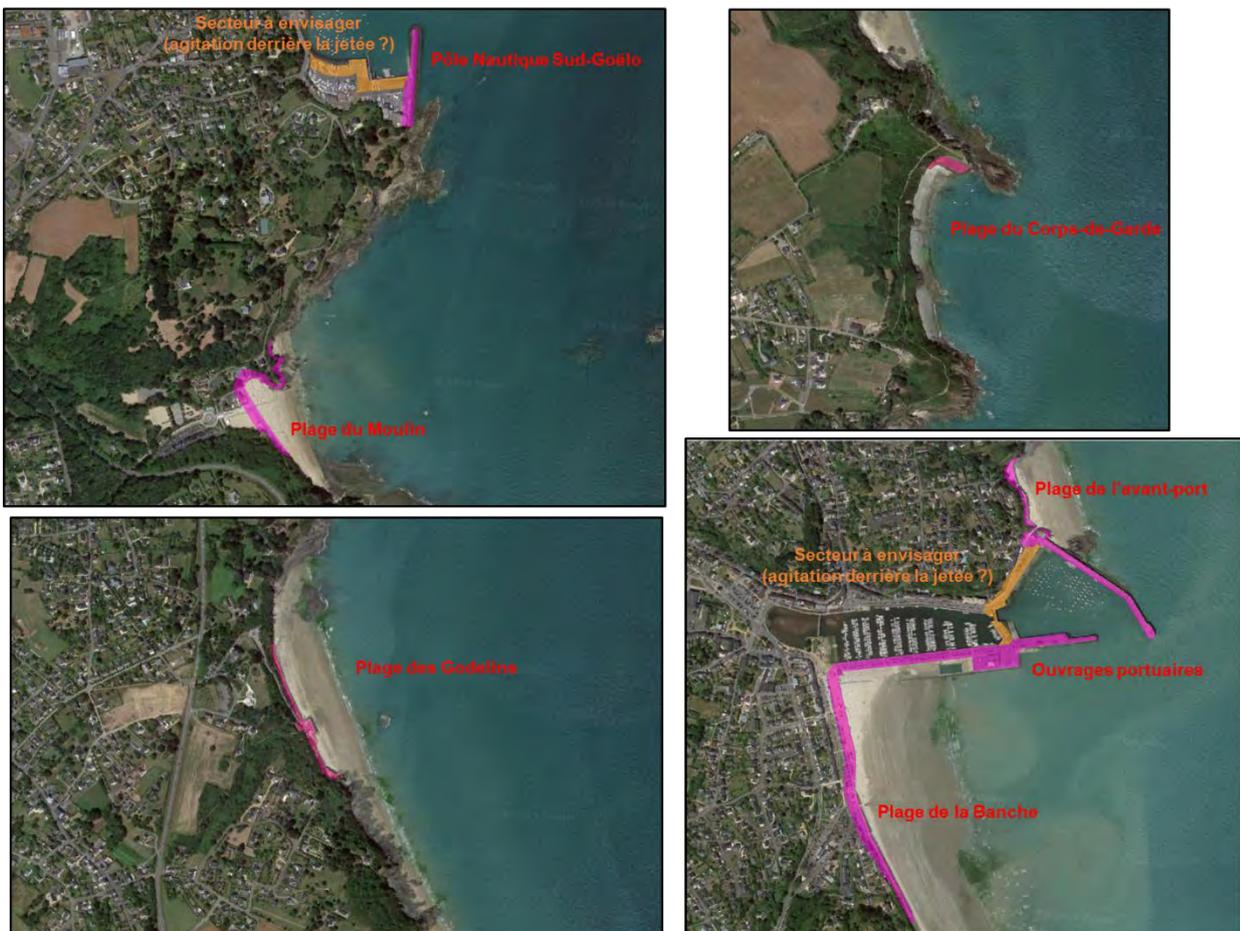
Figure 67 – Aperçu d'éventuelles bandes de sécurité dans les secteurs exposés aux chocs des vagues.

La Figure 67 propose un aperçu de ce que pourraient être ces bandes de sécurité, en considérant par défaut des bandes de 25 m de large (sauf si la topographie conduit à limiter cette largeur), hors pieds de falaises. Sur les secteurs portuaires abrités, les simulations numériques qui devront être réalisées en cas de PPR permettront de préciser la pertinence de telles bandes de sécurité.

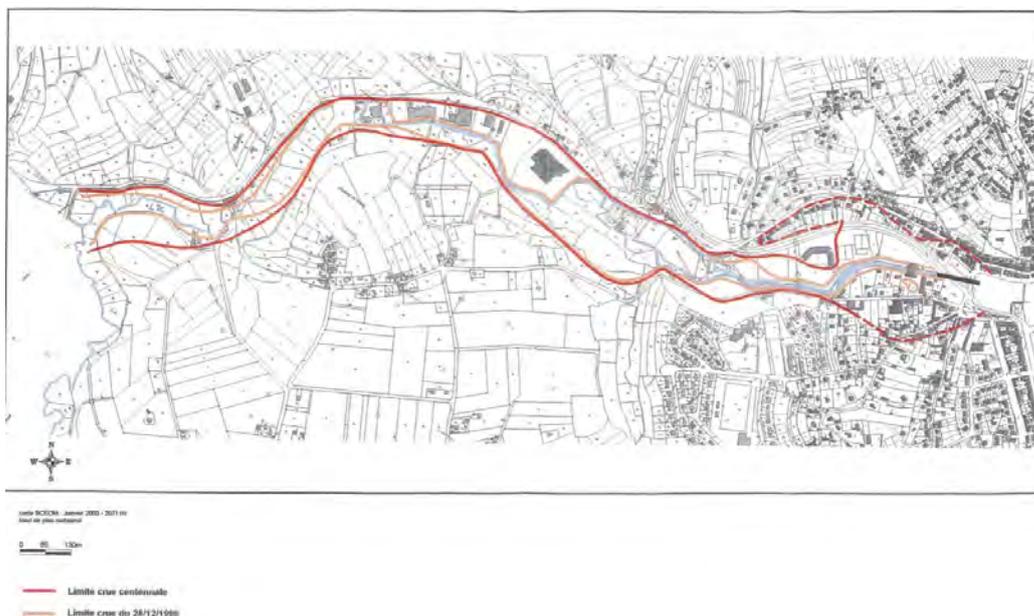
Figure 68 – Emprise de la zone inondée par une crue centennale de l'Ic dans l'étude BCEOM (Orsoni, 2003)

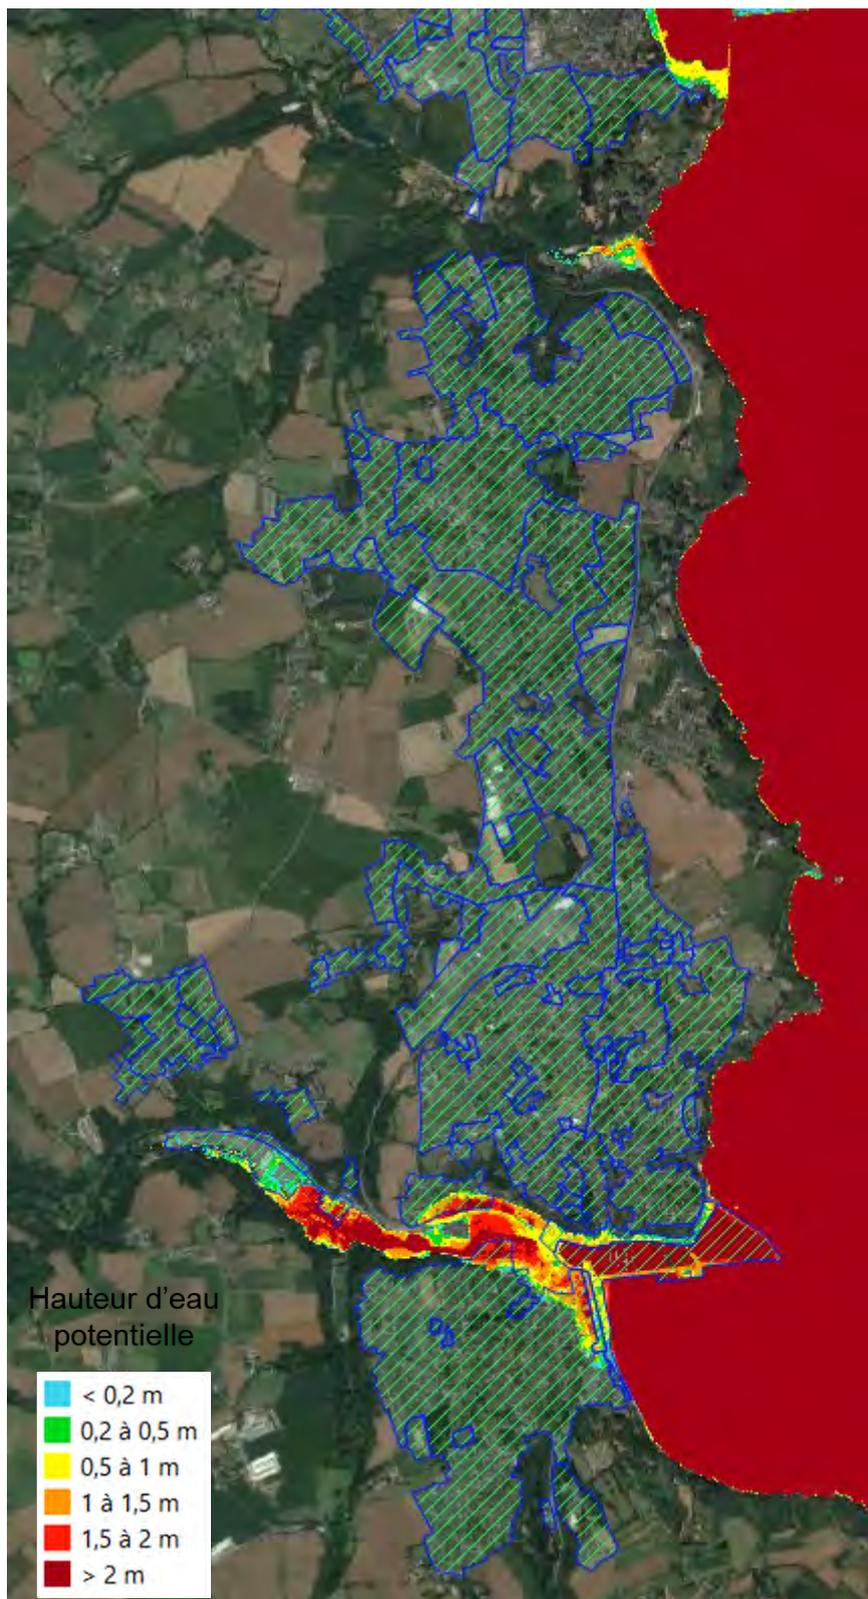
Figure 70 – Croisement de la carte des hauteurs d'eau potentielles par submersion marine à échéance 100 ans selon l'hypothèse CEREMA-SHOM (2022) et les hypothèses de la méthodologie PPRL sur la commune de Binic – Etables-sur-Mer avec les zones urbanisées et urbanisables du PLU en vigueur.

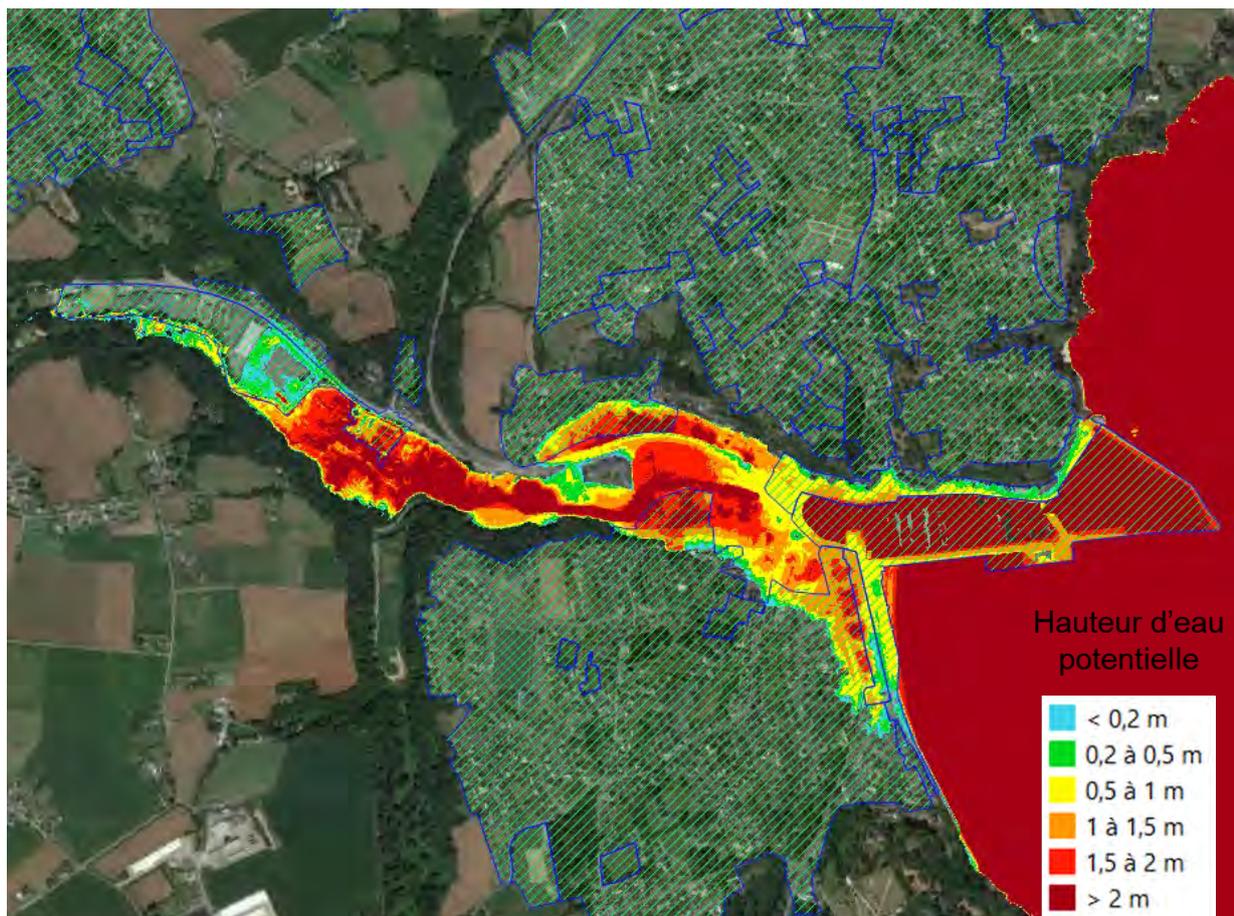
Figure 71 – Croisement de la carte des hauteurs d'eau potentielles par submersion marine à échéance 100 ans selon l'hypothèse CEREMA-SHOM (2022) et les hypothèses de la méthodologie PPRL sur le secteur du port de Binic avec les zones urbanisées et urbanisables du PLU en vigueur

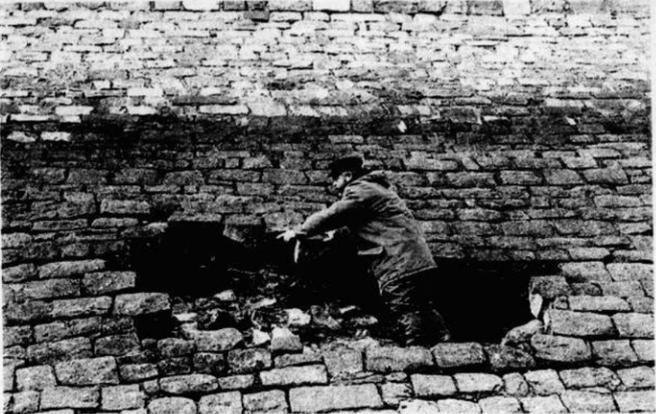
Eplanade de l'avant-port : dalles gravillonnées soulevées et déplacées sur plusieurs zones (environ 200 m²) ; rembarde des escaliers d'accès à la plage couchées, voire arrachées ; plaque d'enrobée déplacée face aux sanitaires.

Parking des dériveurs : plaques en béton arrachées sur la calle aux dériveurs ; perré maçonné démolé près de la piscine (50 m²) et ponctuellement sur plusieurs zones, mettant en cause la solidité de l'ensemble du perré sur 60 mètre de longueur.

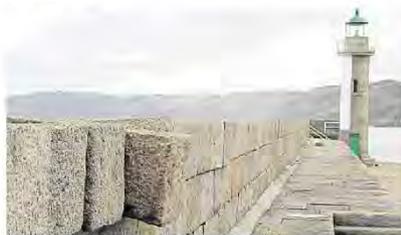
Les blocs de granit descollés. L'accès au phare est interdit au public.

Les marées à fort coefficient, conjuguées aux vents violents de nord-est de ces derniers jours, ont sérieusement endommagé la digue du port de Binic, à plusieurs endroits. Sous les assauts de la mer, plusieurs blocs de granit, de près d'un mètre de long et pesant plusieurs centaines de kilos, ont été descollés.

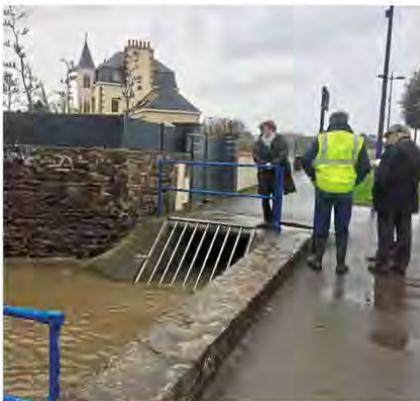
Des élus observent la canalisation qui a provoqué l'inondation de la nuit dernière dans cette impasse près de la plage Banche.

« On surveille au maximum depuis quelques jours mais nous sommes tributaires des éléments naturels et du Gué Esnard venu de Pordic. On ne comprend pas ce qu'il s'est passé, la canalisation s'est

obstruée », indique un membre des services techniques de la ville, venu soutenir, avec des élus, les habitants victimes de l'inondation. « Cette se-

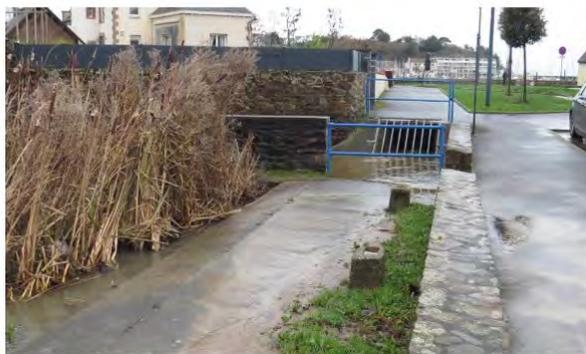
La grille d'évacuation du Guesnard située Place des Lavandières. (©La Presse d'Armor)

C'est à **Binic** que les pompiers ont fait face à l'inondation la plus impressionnante. Au niveau de la Banche, une grille d'égout obstruée n'a pu absorber une partie de l'ic en légère crue. S'en est suivie une inondation dans une rue où des témoins ont rapporté aux pompiers avoir vu l'eau monter jusqu'à un mètre de hauteur.

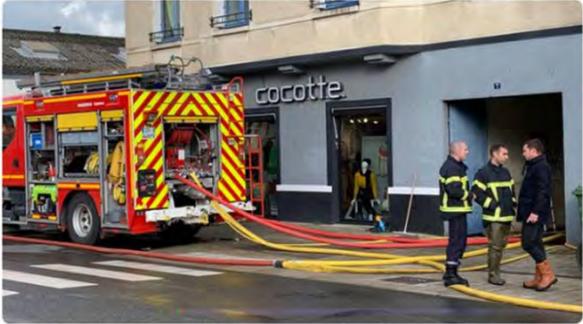
Des inondations dans le secteur situé autour du magasin Cocotte, ont nécessité, mardi tout l'après-midi, l'intervention des pompiers. En cause, la rupture d'une pompe de refoulement des eaux usées, aggravée par les fortes pluies qui se sont abattues sur la ville pendant des heures. | OUEST-FRANCE

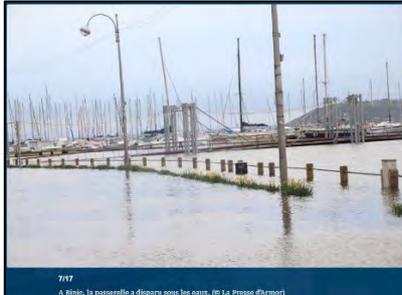
7/17

À Binic, la passerelle a disparu sous les eaux. (© La Presse d'Armor)

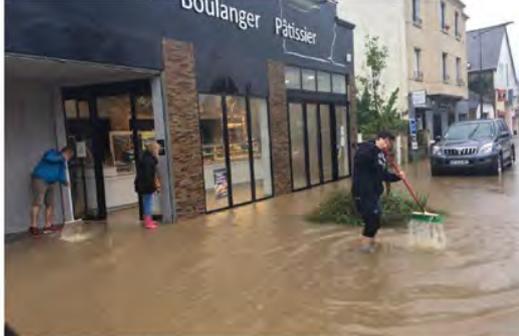
Binic-Etables-sur-Mer samedi 3 octobre 2020. En raison des fortes précipitations et ondules de la tempête Alex, la route départementale 786 qui traverse le lieu de la ville a été inondée. (©La Presse d'Armor)

Samedi 3 octobre 2020, dès la fin d'après-midi, la route départementale 786 qui traverse Binic (Côtes-d'Armor) était inondée.

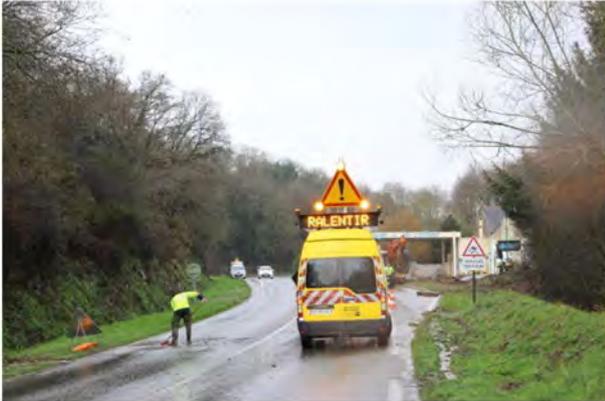
A Binic, la départementale 786 était inondée mardi 29 décembre au niveau de la station de lavage de la Vallée. (©La Presse d'Armor)

En cause ? L'inondation de la route au niveau de la station de lavage de la Vallée, en raison d'une buse d'évacuation bouchée.

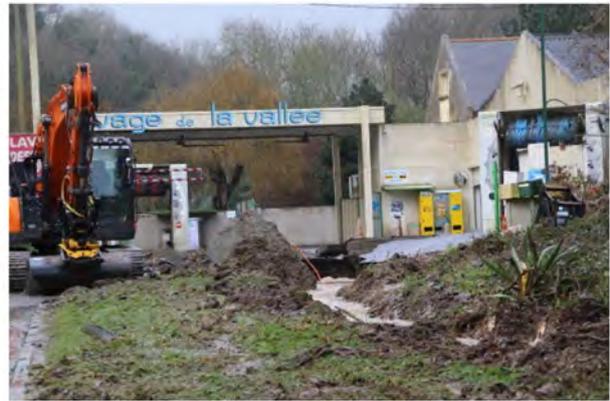
La cause de l'inondation est une buse bouchée d'où, une fois les alluvions dégagées, s'est écoulé un fort débit d'eau. (©La Presse d'Armor)

En parallèle, une entreprise est intervenue sur le terrain privé de la station pour dégager les alluvions de la buse, drainées par les fortes pluies de ces derniers jours.

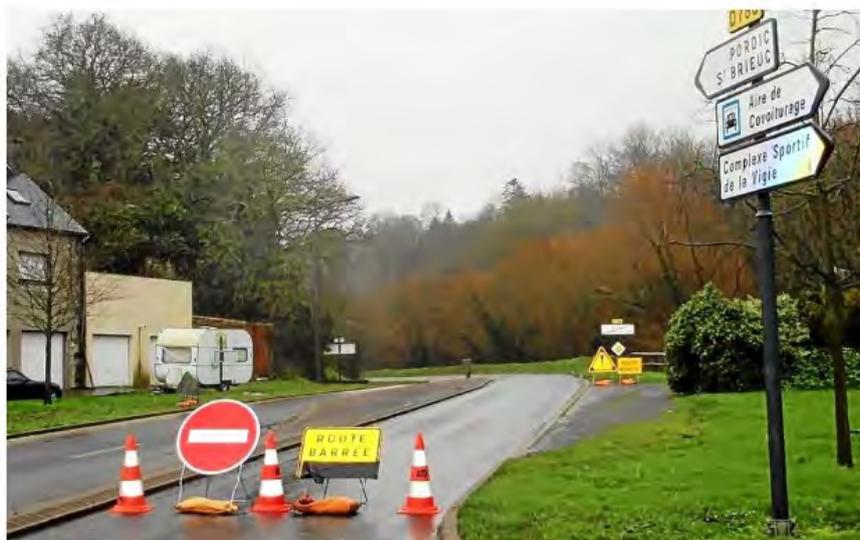
La RD786, inondée entre Binic et Pordic, est restée fermée à la circulation ce mardi entre 10 h et midi.

Ce mardi 29 décembre, à Binic, le flux du ruisseau Le Gué-Esnard s'est trouvé interrompu, à hauteur de la station de lavage de la Vallée, par une accumulation de déchets dans sa partie enterrée, sous la station. Cette situation a entraîné un débordement du ruisseau sur la route départementale 786, entre Binic et Pordic. L'incident s'est traduit par la fermeture de la route deux heures durant, entre 10 h et midi. Les services départementaux ont mis en place une déviation et la signalétique nécessaire à la sécurité. Un engin de chantier a été nécessaire afin que le ruisseau retrouve son lit.

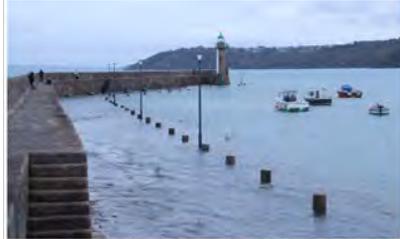
Grandes marées à Binic (Côtes-d'Armor), coefficient 117, mardi 12 mars 2024 : l'eau a progressivement inondé la balade au pied de la jolée de Penthièvre. @Nathalie BOT-JAFFRAY
